**RIGENERAZIONE URBANA: AREA SCOLASTICA  
DISMESSA DI VIALE KENNEDY – NUOVA SEDE  
SCUOLA PRIMARIA "SALVO D'ACQUISTO" –  
PNRR M5C2.2.1 – CODICE CUP J31B21001460001**

**INTERVENTO 1 – BONIFICA AMIANTO  
FABBRICATO SCOLASTICO DISMESSO**

**Elaborato: PIANO DI CARATTERIZZAZIONE AMIANTO**

**VERIFICA E MAPPATURA PRESENZA DI  
MANUFATTI CONTENENTI AMIANTO**

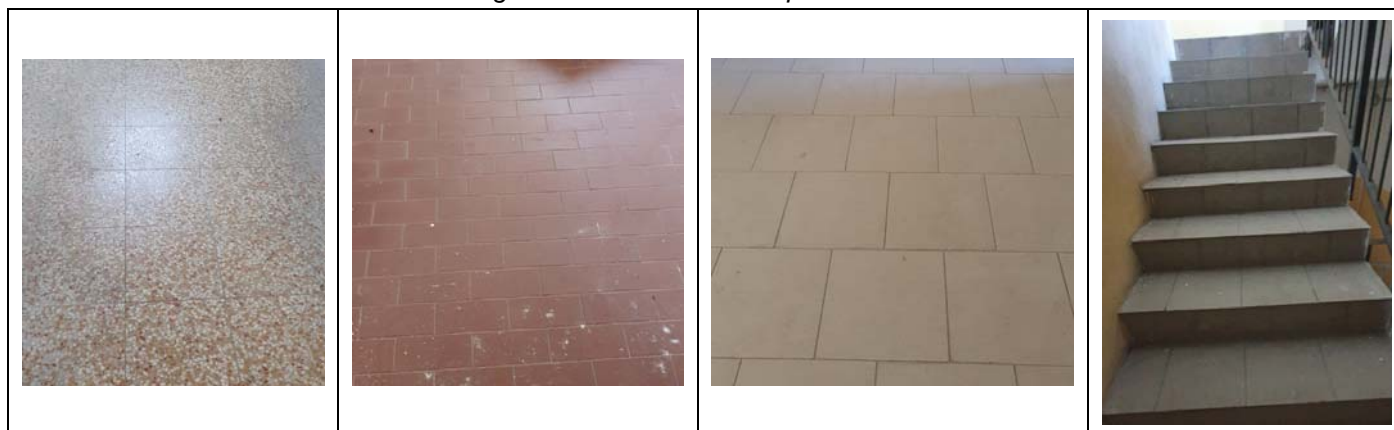
Qui di seguito alcune foto delle diverse pavimentazioni presenti nei fabbricati oggetto di indagine.

*Figura 6: Foto rivestimenti pavimenti interni*

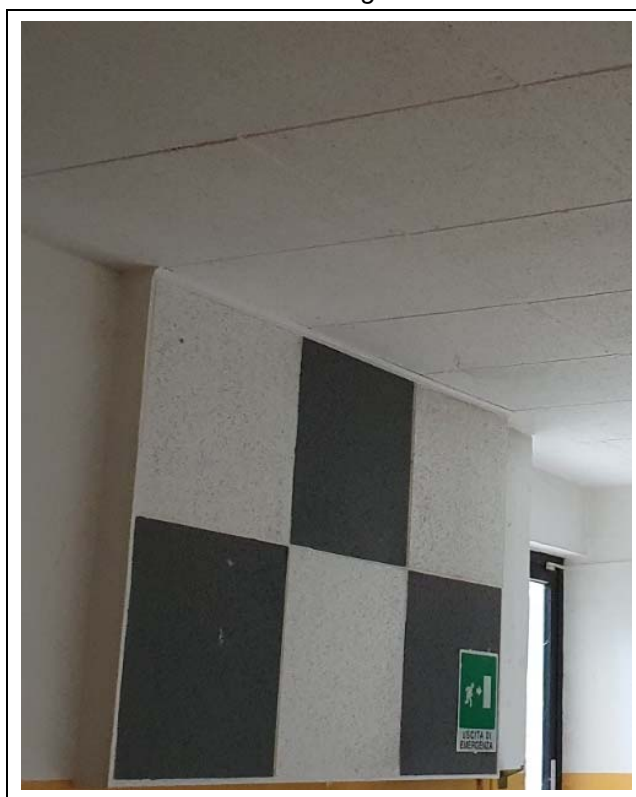
Per quanto attiene ai pannelli di controsoffitto delle sale mensa, questi sono di recente installazione (successiva agli anni 2000); tali pannelli, che per altro sono collocati anche in alcune porzioni delle pareti verticali, non sono a rischio di contenere fibre di amianto.

*Figura 7: Foto pannelli controsoffitto e rivestimento pareti sale mensa – piano semi-interrato Edificio B e collegamento tra Edificio A e B*

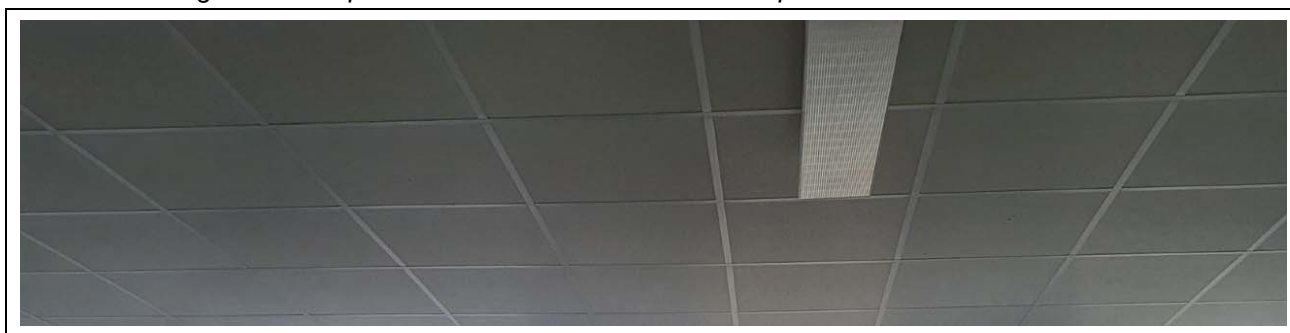
Sicuramente più datati appaiono i pannelli posti nella sala musica, tuttavia il controllo di dettaglio degli stessi ha permesso di verificare che questi sono realizzati in lana minerale e di escludere in essi la presenza di fibre di amianto.

*Figura 8: Foto pannelli controsoffitto sala musica – piano semi-interrato Edificio B*

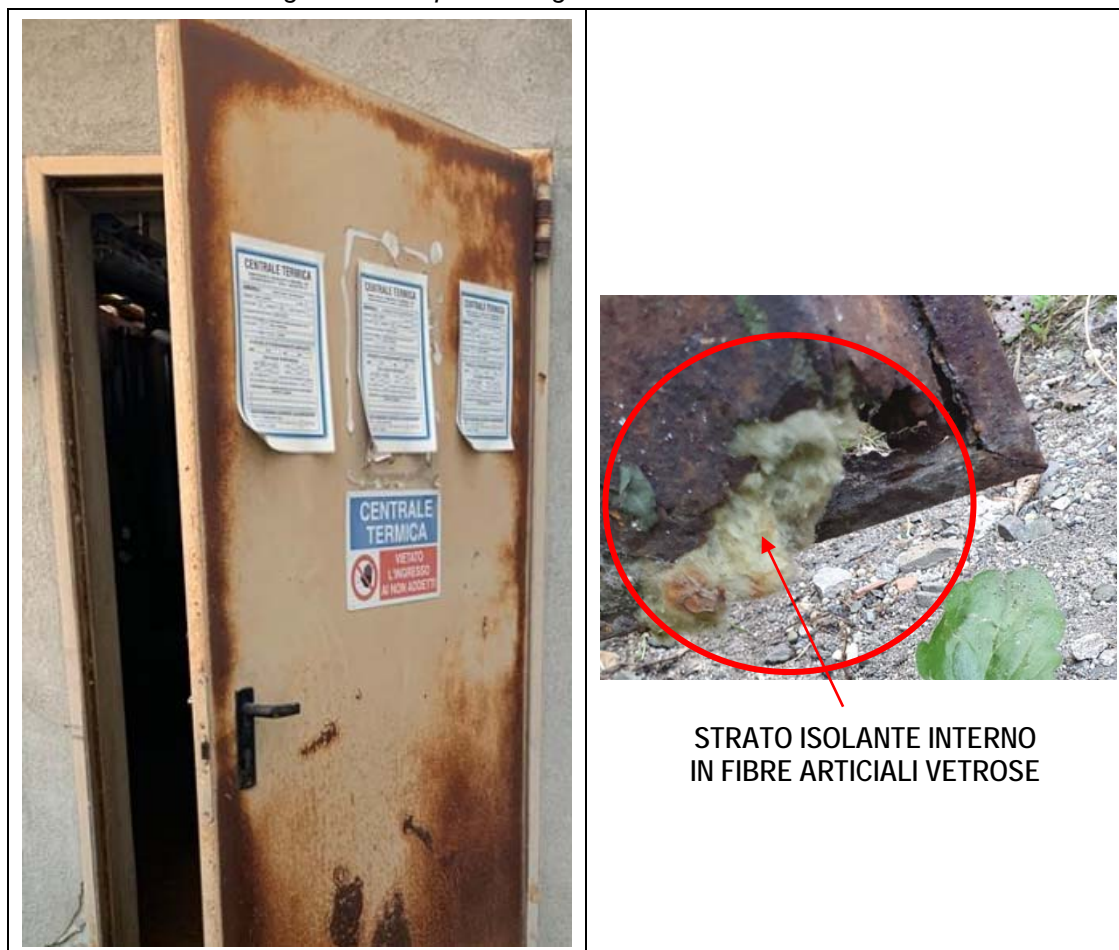
Da segnalare tuttavia la porta di ingresso alla centrale termica (locale questo posto al piano semi-interrato, confinante con l'angolo di nord-ovest dell'Edificio A): trattasi anch'essa di una porta anti-incendio ma questa visivamente risale ad un'epoca precedente a quella di fabbricazione delle porte sopra citate. Al fine quindi di verificare la natura del materiale posto all'interno della struttura metallica della porta di ingresso alla centrale termica, tale struttura metallica è stata forata; il foro ha messo in luce la presenza di una coibentazione in fibre artificiali vetrose e permette di escludere la presenza di amianto quale materiale isolante.

Figura 9: Foto porta di ingresso alla centrale termica

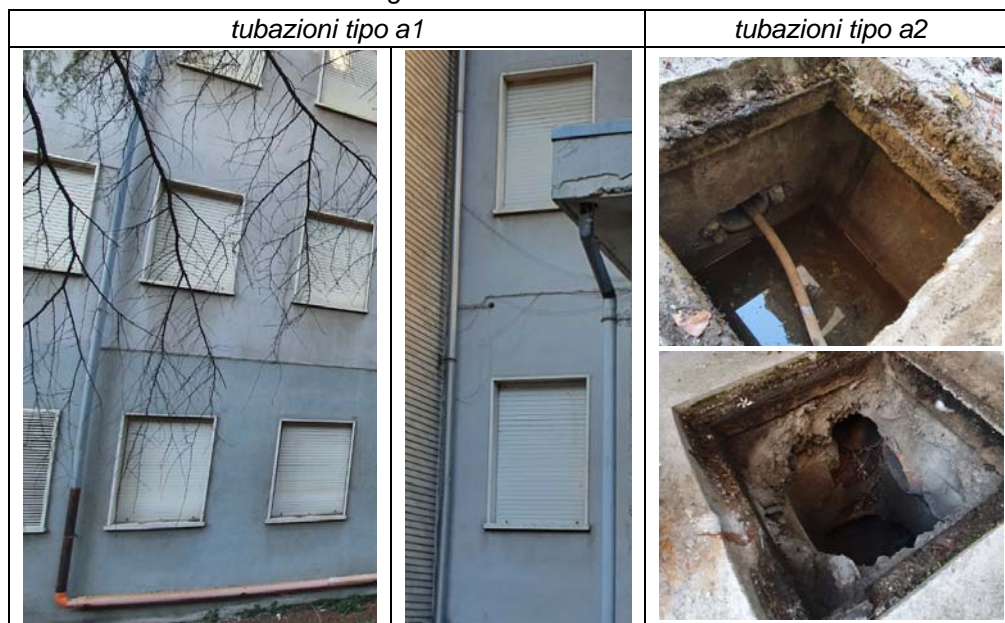
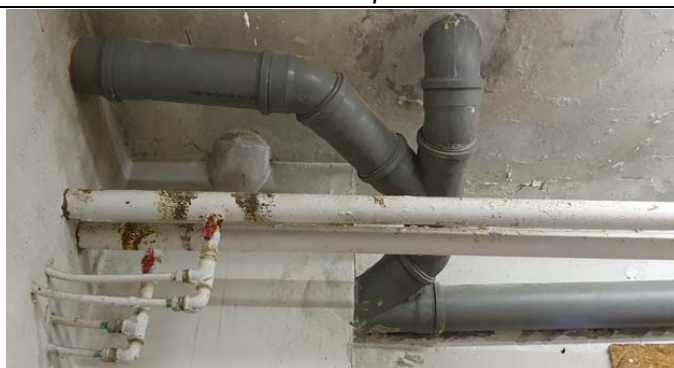
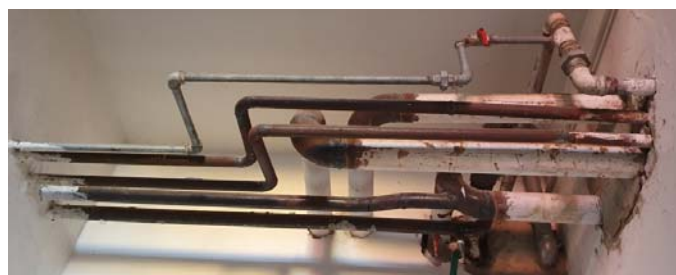
- a1) dei pluviali esterni (realizzati, a seconda dei tratti, in acciaio, in plastica o in ferro),
- a2) delle tubazioni di raccolta delle acque piovane al di sotto della pavimentazione del cortile (realizzate, a seconda dei tratti, in cemento o in plastica),
- a3) delle tubazioni di adduzione e scarico delle acque, comprese quelle che corrono nelle intercapedini murarie (realizzate, a seconda dei tratti, in ferro o in plastica),
- a4) delle tubazioni afferenti all'impianto termico (realizzate in ferro).

Figura 10: Foto tubazioni

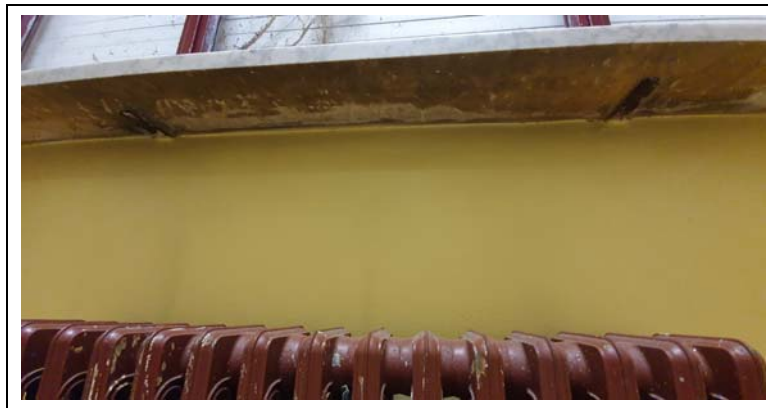
*Figura 11: Mensole al di sopra dei termosifoni senza protezioni in amianto*

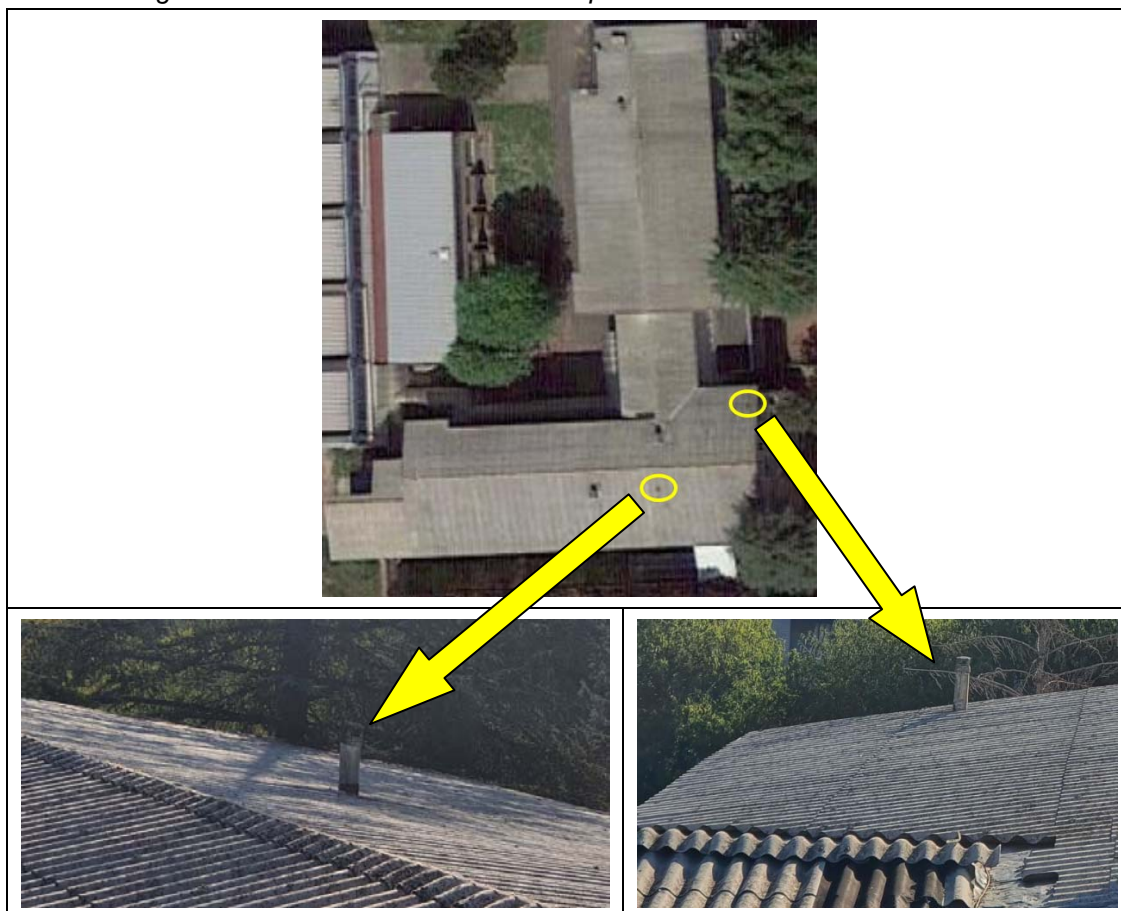
Nel caso specifico dei fabbricati di Viale F.lli Kennedy i soli elementi che, sebbene non sottoposti a controllo analitico, sono ragionevolmente da considerarsi contenenti amianto sono n.2 sfiati posti in copertura all'Edificio B.

Figura 12: Foto aerea con indicazione posizione sfiati in cemento-amianto

Sebbene si ritenga con un buon livello di sicurezza che tali elementi siano realizzati in cemento-amianto, si rimanda ad un controllo più mirato da eseguirsi durante le attività di rimozione di tutti i manufatti contenenti amianto presenti.

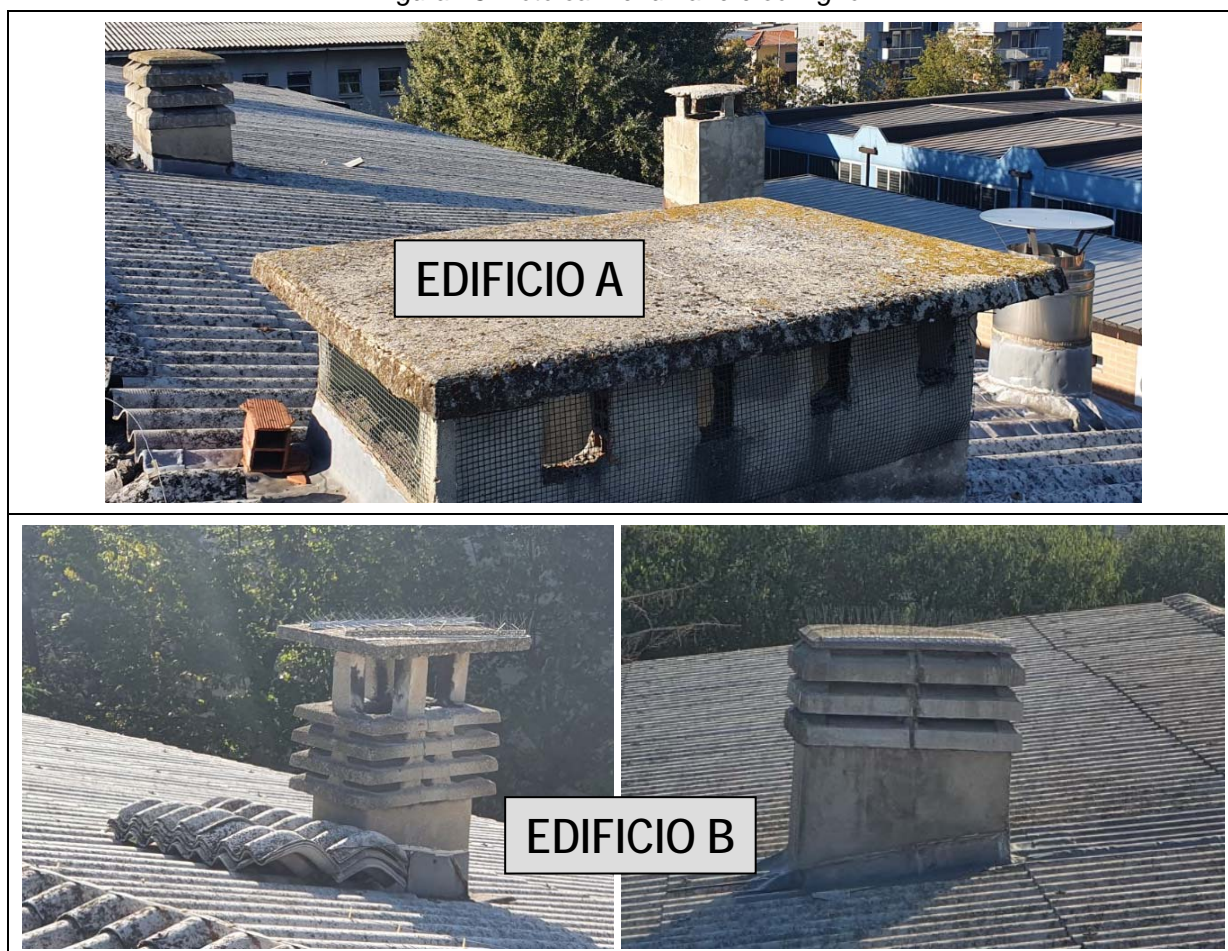
Si noti, infine, come le vere e proprie canne fumarie degli edifici con annessi comignoli, invece, non siano realizzate in cemento-amianto; si tratta infatti di strutture in cemento o in acciaio, come testimoniato dalle foto che seguono.

Figura 13: Foto canne fumarie e comignoli

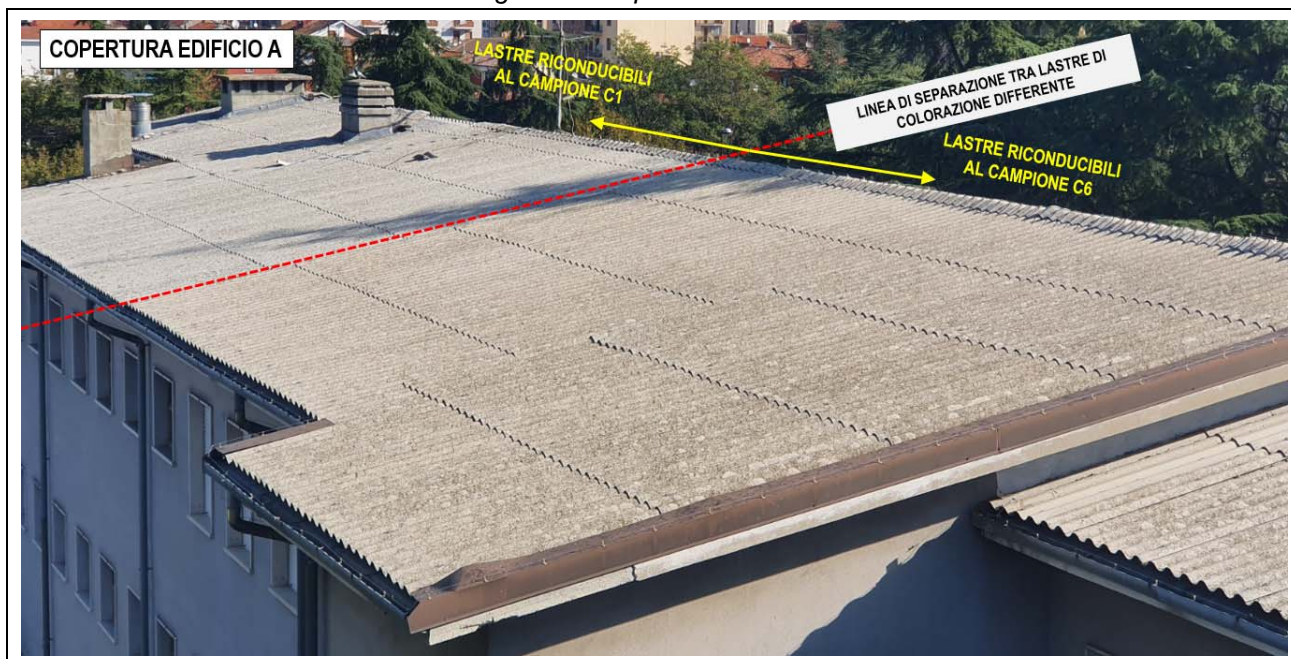
Figura 14: Copertura Edificio A

Tutti i n.5 campioni prelevati hanno mostrato assenza di amianto. Le coperture di entrambi gli ex edifici scolastici di Viale F.lli Kennedy, comprese quelle del modulo di collegamento tra i due, sono prive di amianto.

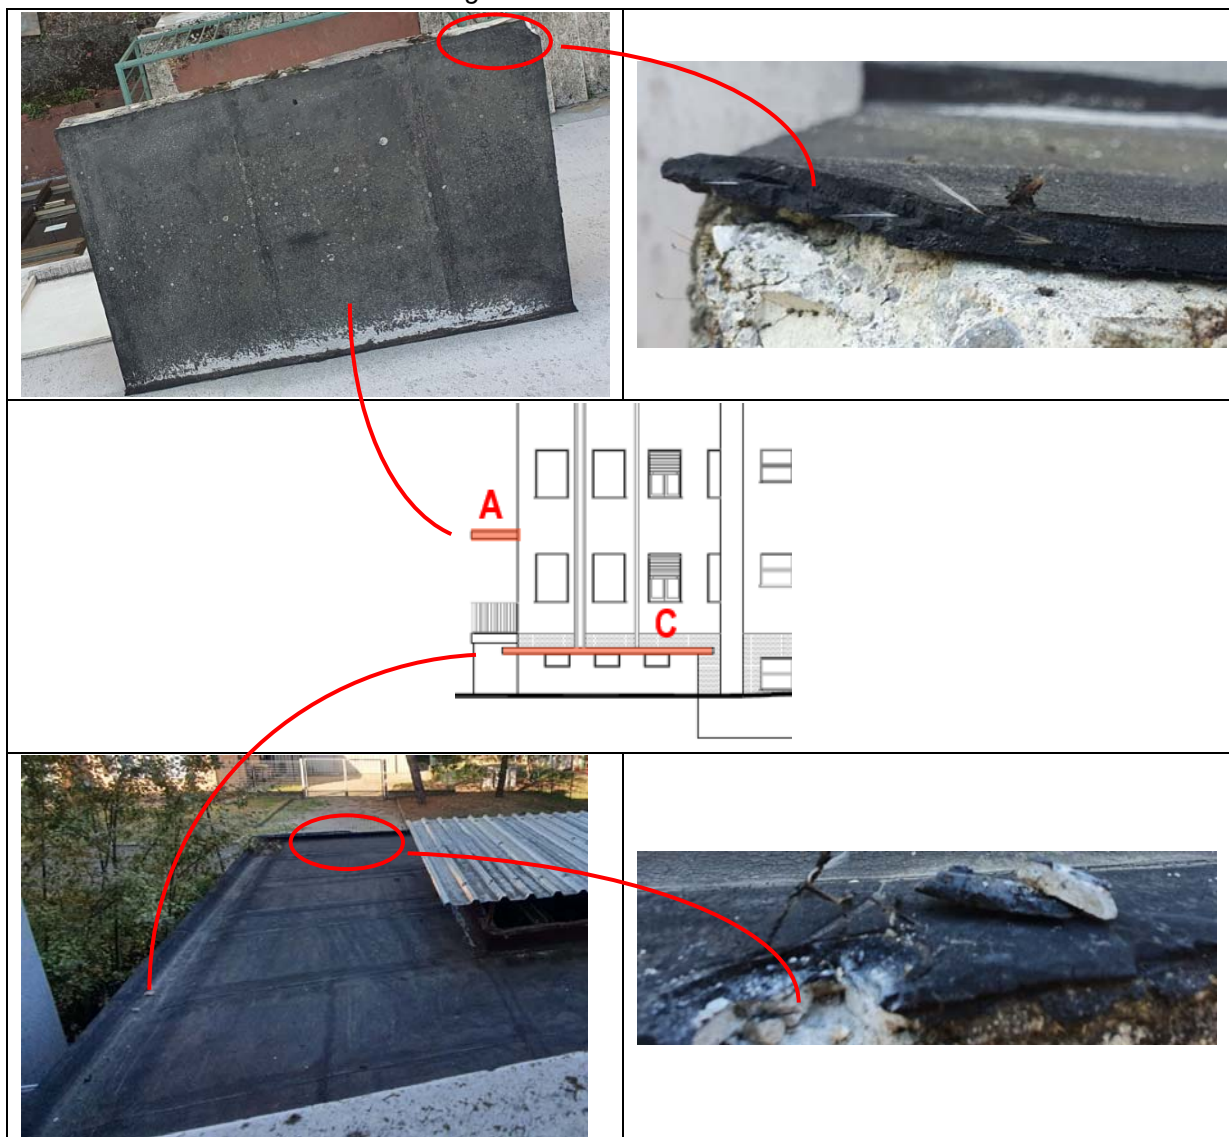
Si noti come le guaine A, B e C siano del tutto simili tra loro, come anche la guaina D dove unicamente lo strato più superficiale appare visivamente più recente mentre gli strati sottostanti sono del tutto affini ai sistemi impermeabilizzanti indicati come A, B e C.

Figura 17: Guaine bituminose A e C

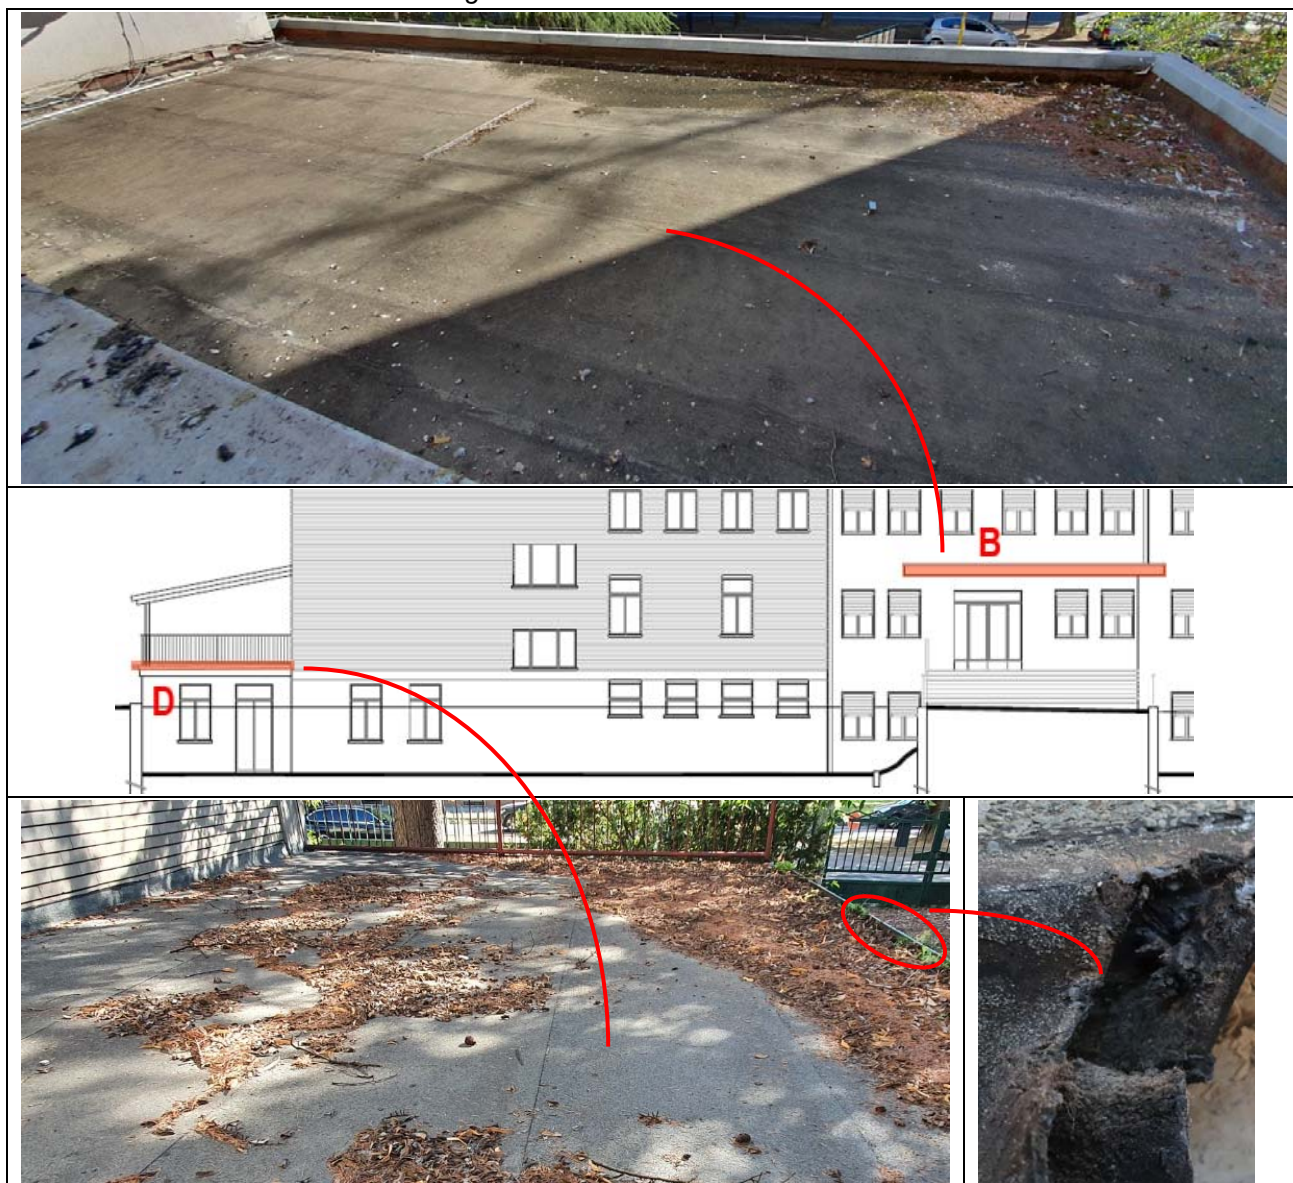
Figura 18: Guaine bituminose B e D

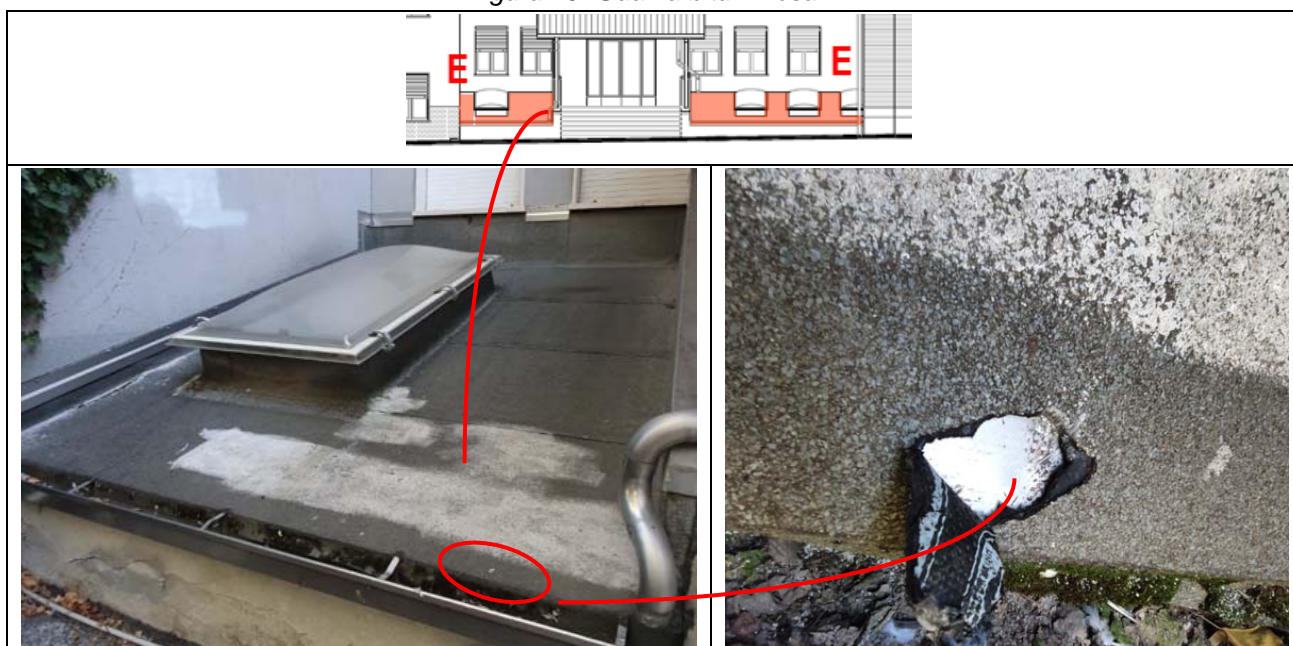
Per quanto riguarda invece la guaina E, questa è certamente decisamente più recente. E' posata su lastra metallica e presenta una marcatura che ne conferma la rispondenza alle vigenti normative, compresa l'assenza in essa di fibre di amianto.

Figura 19: Guaina bituminosa E

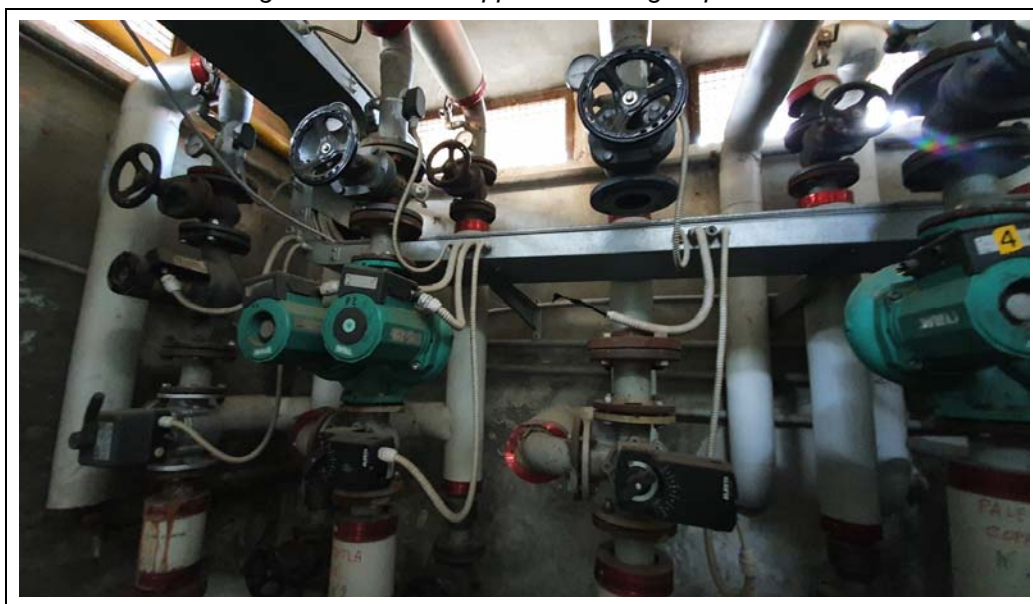
Figura 23: Foto accoppiamenti flangiati più datati

Il campione C8 ha mostrato presenza di amianto; tale risultato può essere esteso a tutti i n.20 accoppiamenti flangiati analoghi a quello in cui è avvenuto il prelievo (vd. mappatura al Cap. 5).

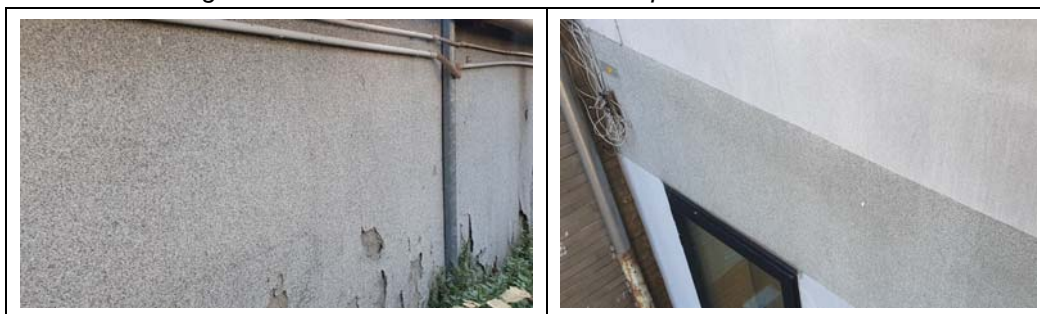
*Figura 24: Foto rivestimento esterno su parte dell'Edificio A*

Il campione C9 ha mostrato assenza di amianto.

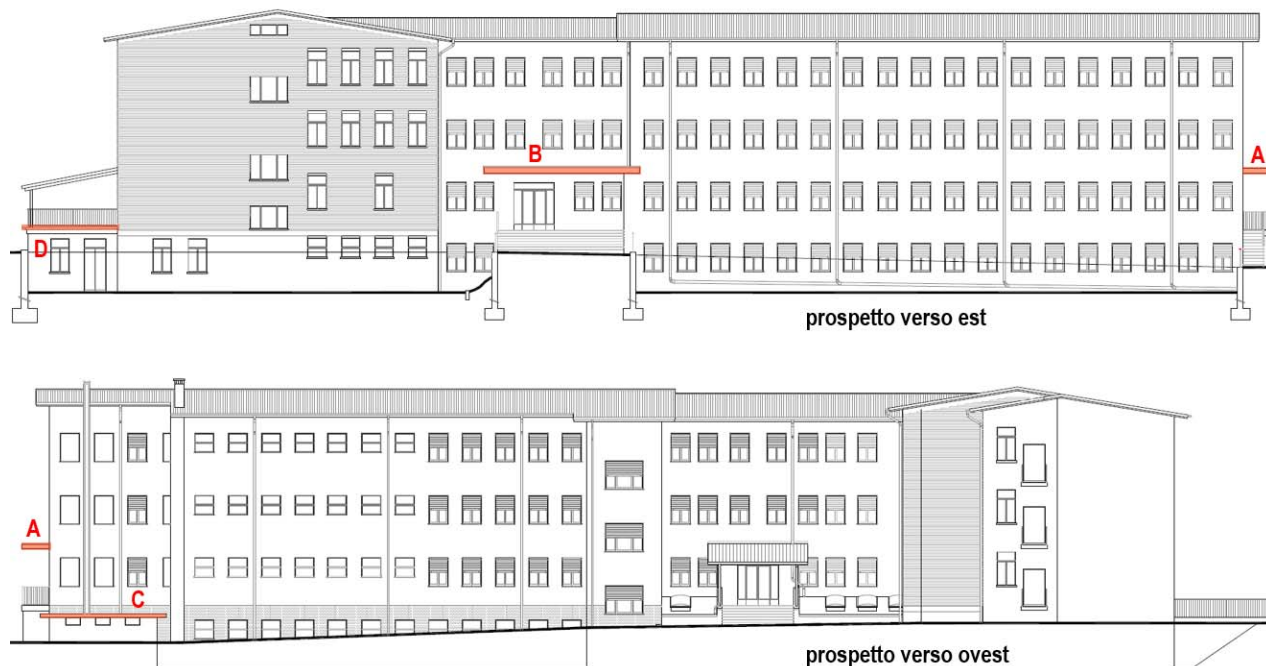
Figura 25: Localizzazione guaine bituminose con amianto

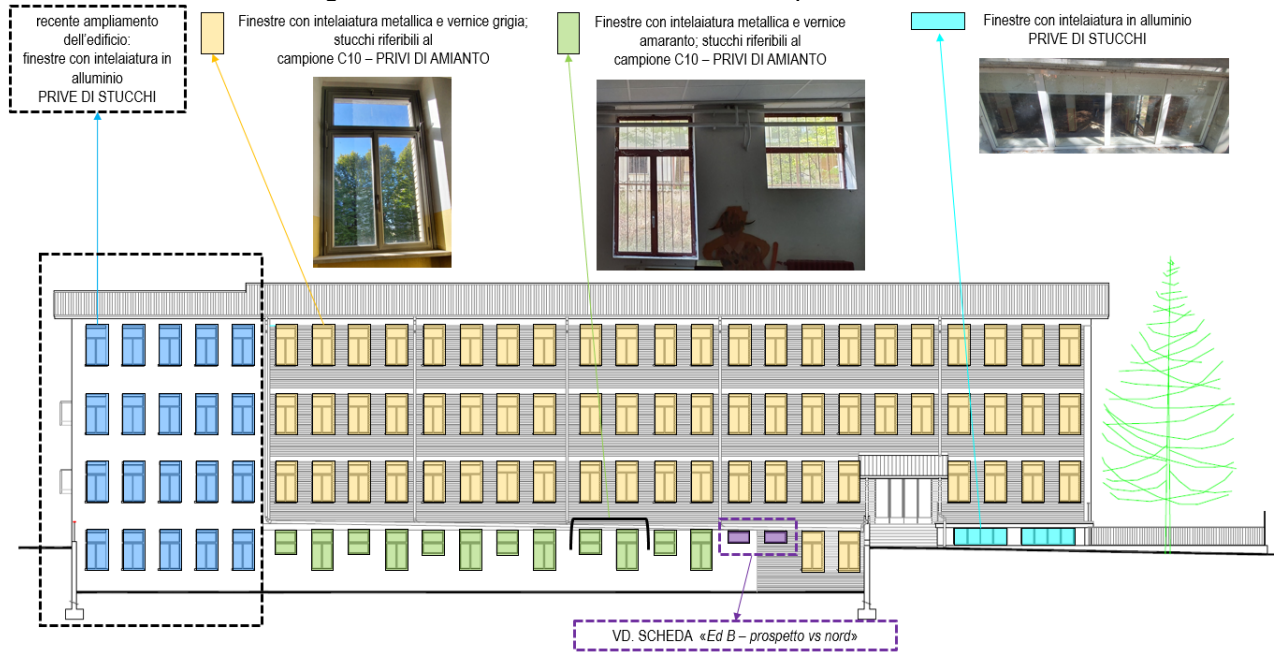
Gli stucchi contenenti amianto riguardano le finestre dell'Edificio A. Nel prospetti che seguono sono chiarite le tipologie di finestre presenti nelle diverse porzioni dei fabbricati e per ognuna di esse viene evidenziata la presenza/assenza di mastici contenenti amianto.

**Figura 26: Finestre e stucchi – Ed. B Prospetto verso sud**

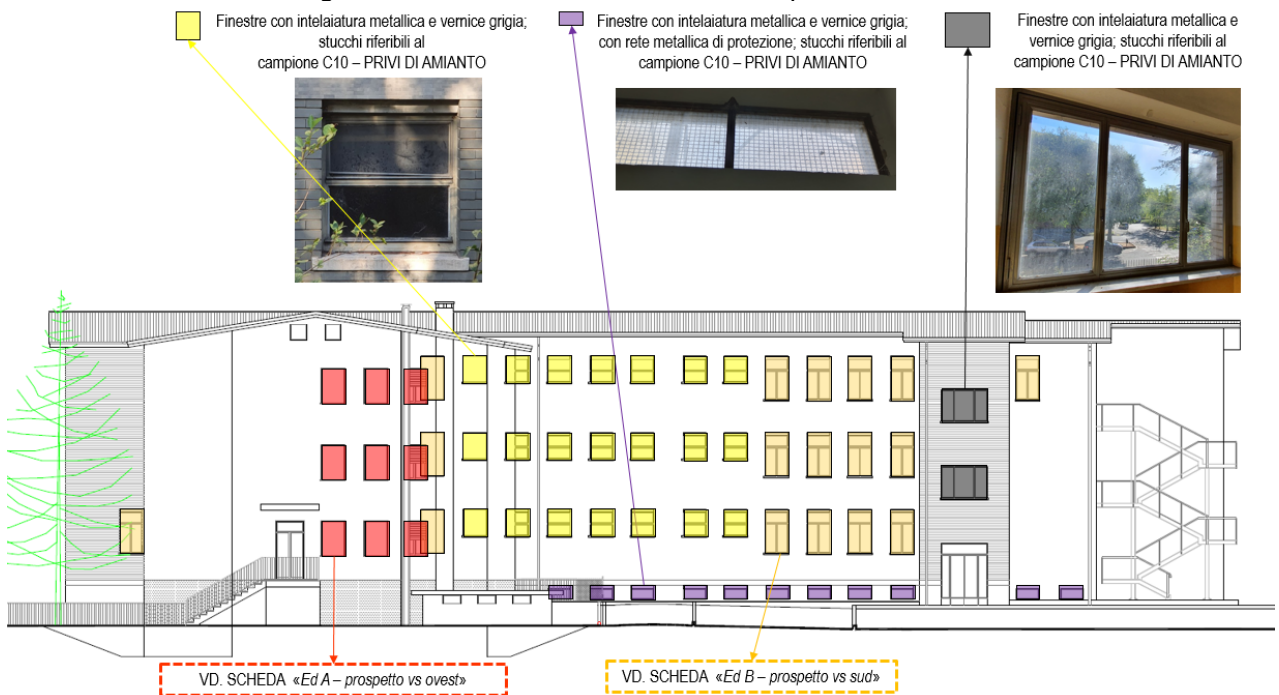
**Figura 27: Finestre e stucchi – Ed. B Prospetto verso nord**

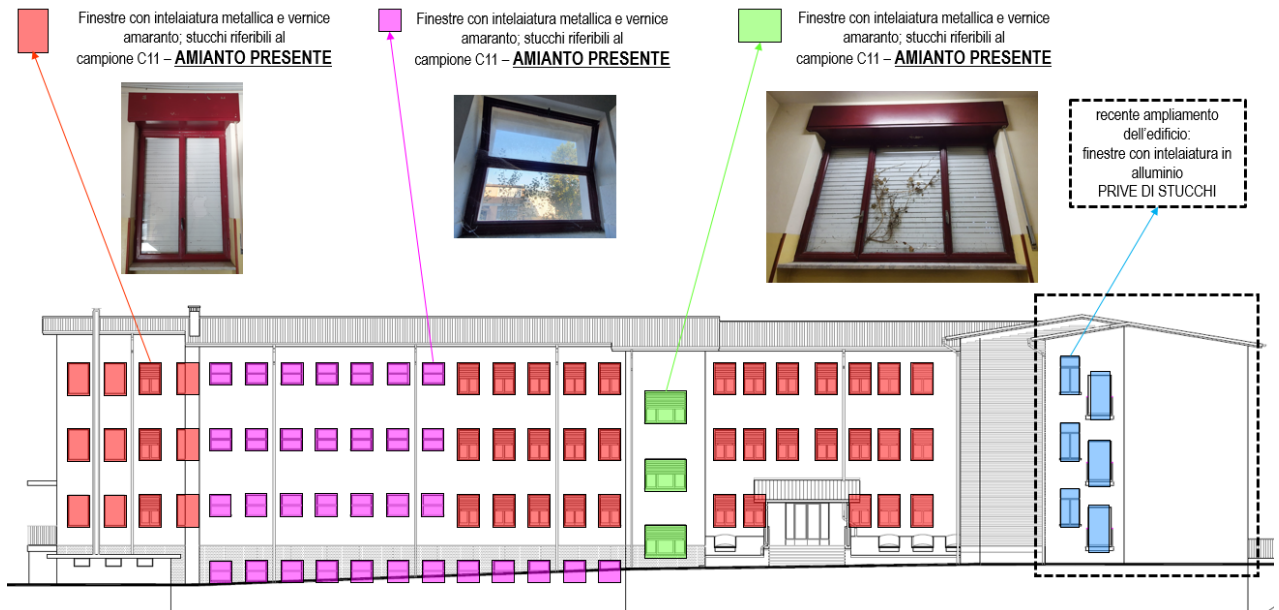
**Figura 28: Finestre e stucchi – Ed. A Prospetto verso ovest**

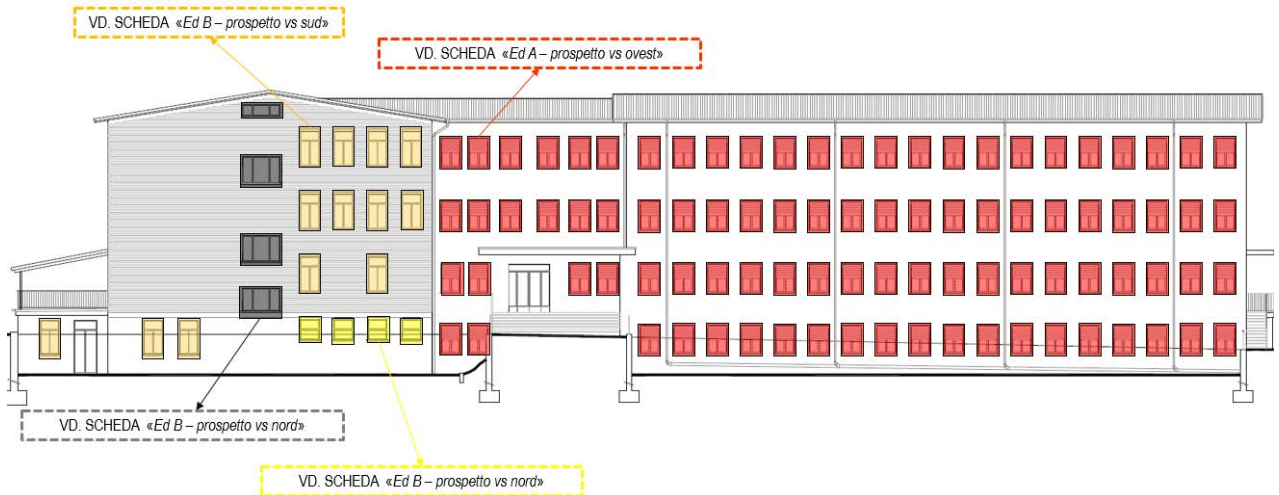
**Figura 29: Finestre e stucchi – Ed. A Prospetto verso est**

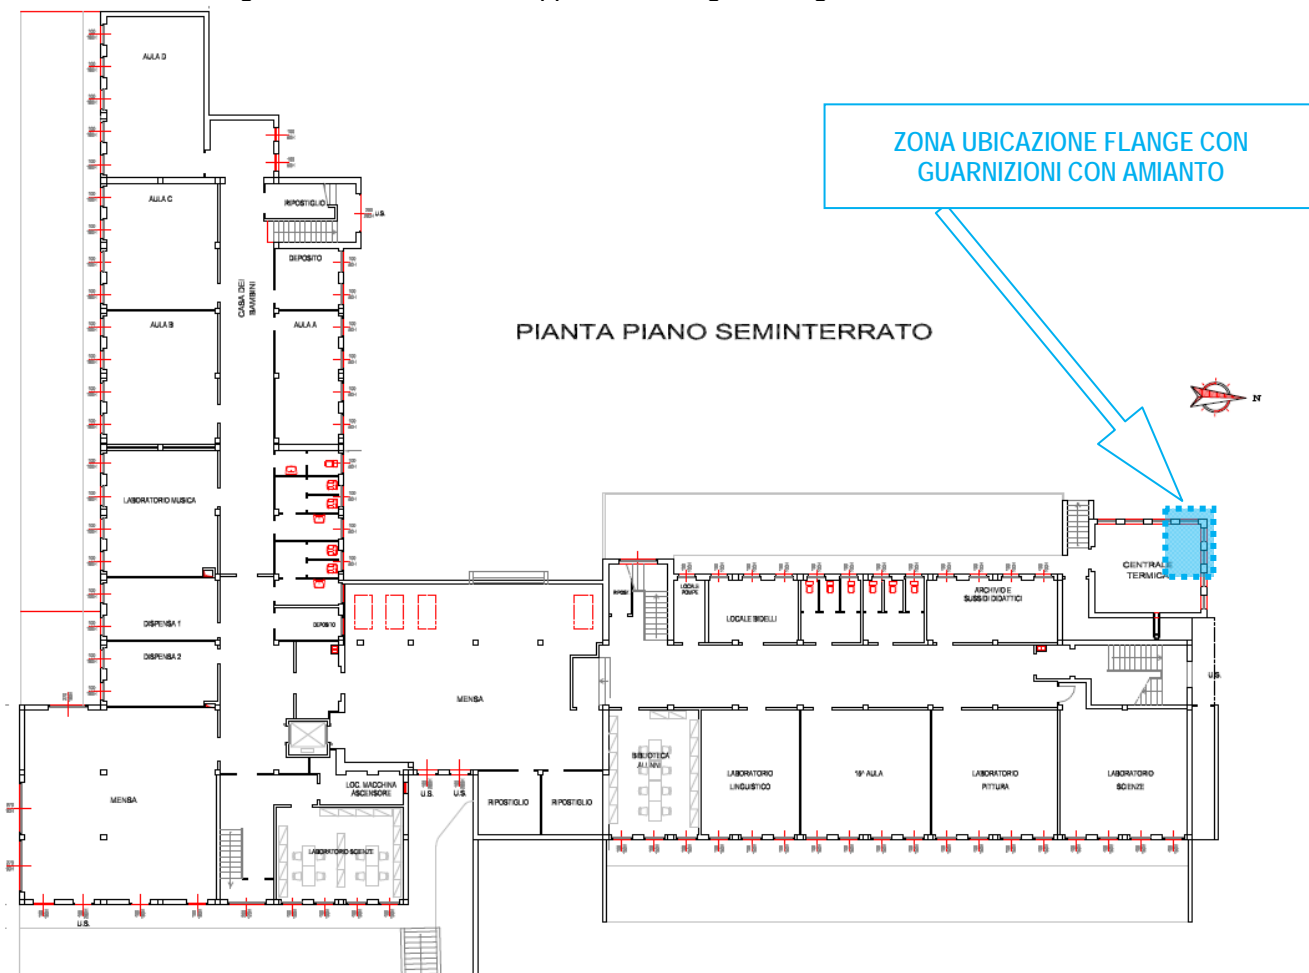
Le guarnizioni contenenti amianto riguardano n.20 accoppiamenti flangiati posti nell'angolo di nord-ovest della centrale termica. Qui di seguito la localizzazione di tali elementi.

Figura 30: Ubicazione accoppiamenti flangiate con guarnizioni con amianto

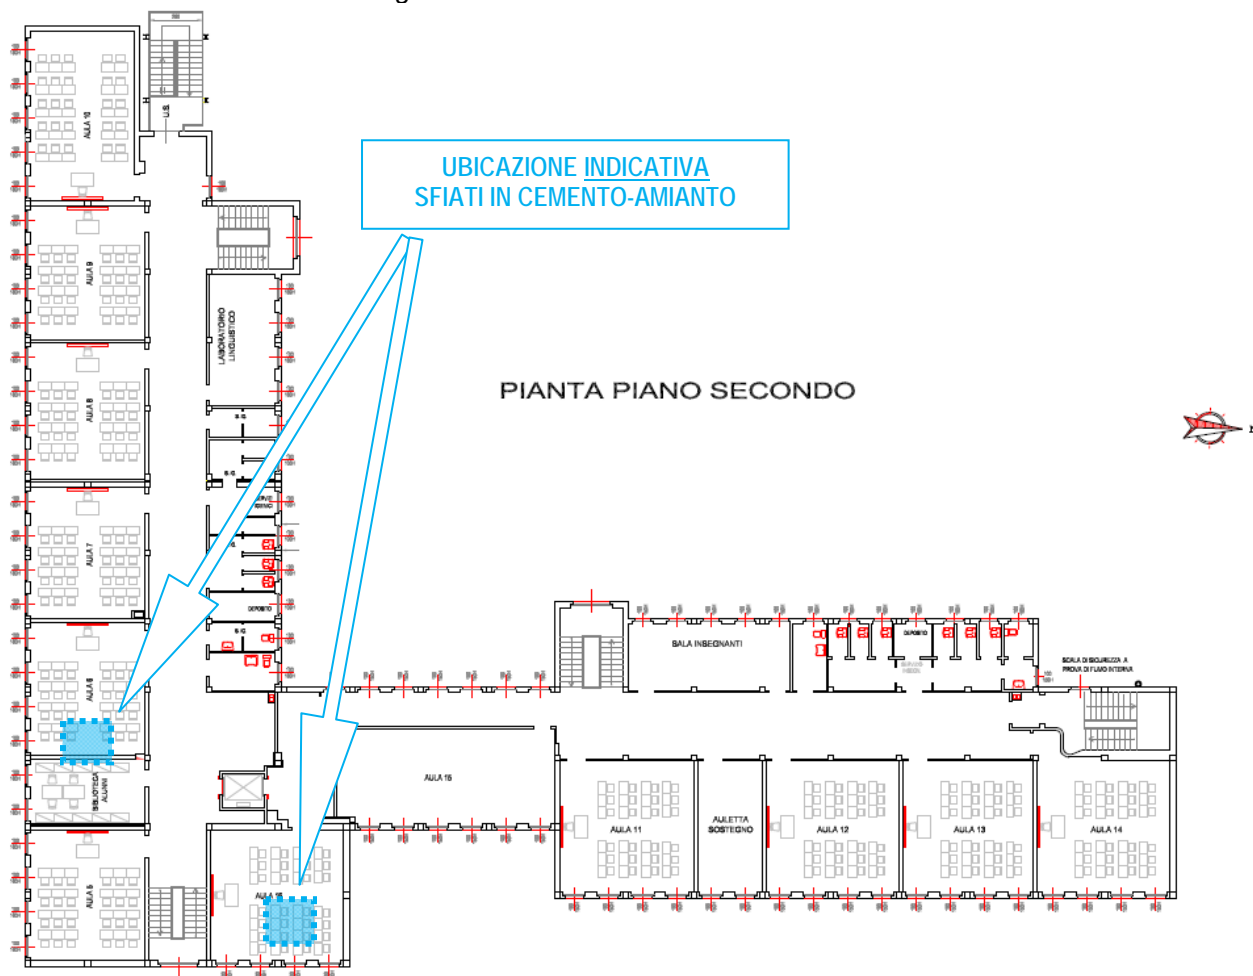
I n.2 sfiati in copertura dell'Edificio B che paiono essere realizzati in cemento-amianto (sebbene occorra verificarlo in maniera più precisa in fase esecutiva) sono ubicati come mostrato nella planimetria che segue. Non avendo a disposizione una planimetria delle coperture, la localizzazione è rappresentata sulla planimetria del secondo piano fuori terra.

Figura 31: Ubicazione sfiati in cemento-amianto

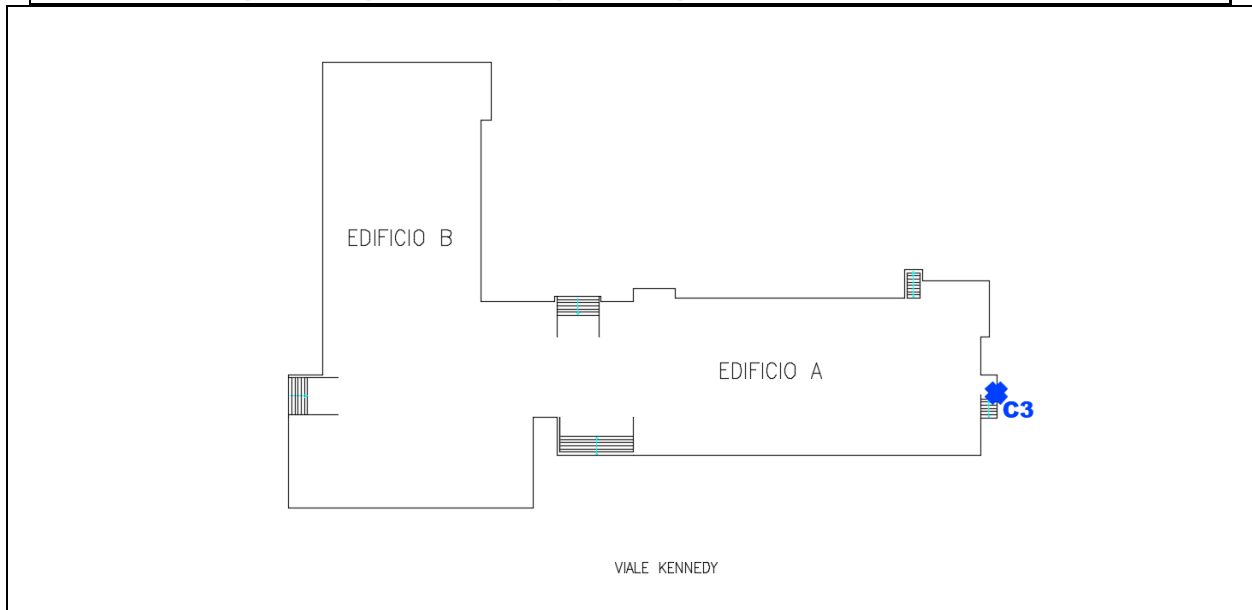
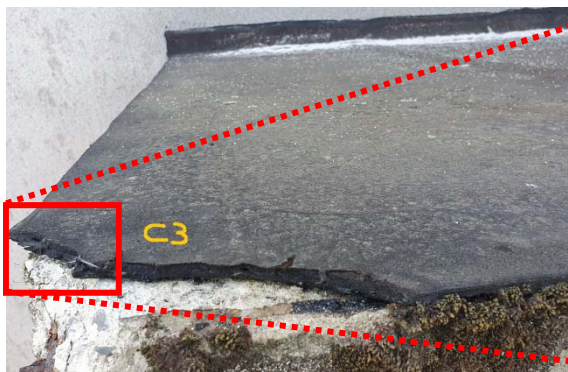
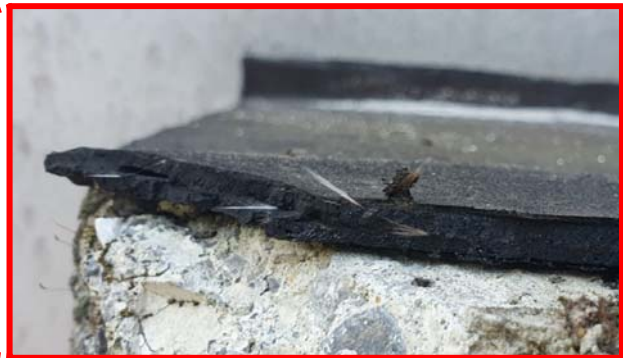
**SCHEDA CAMPIONE C3**  
**ubicazione punto di prelievo; foto punto di prelievo; codice RdP; esito analitico**

RdP 4203104-003 – ESITO: **PRESENZA DI AMIANTO CRISOTILO**

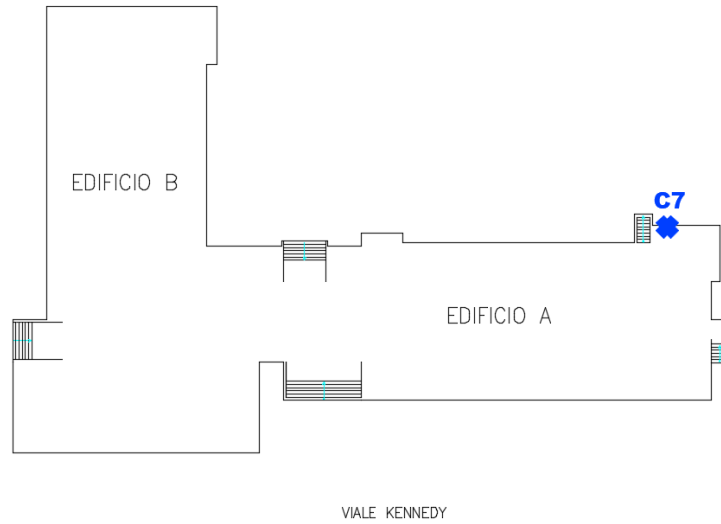
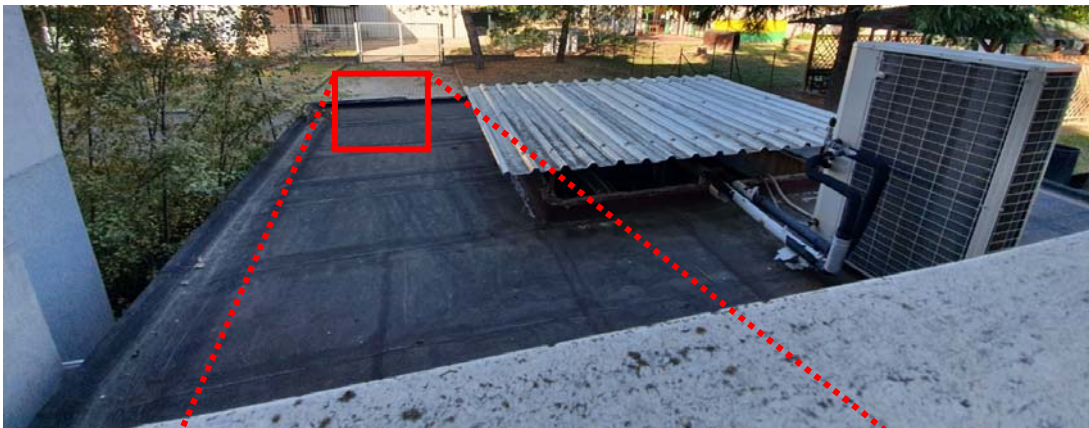
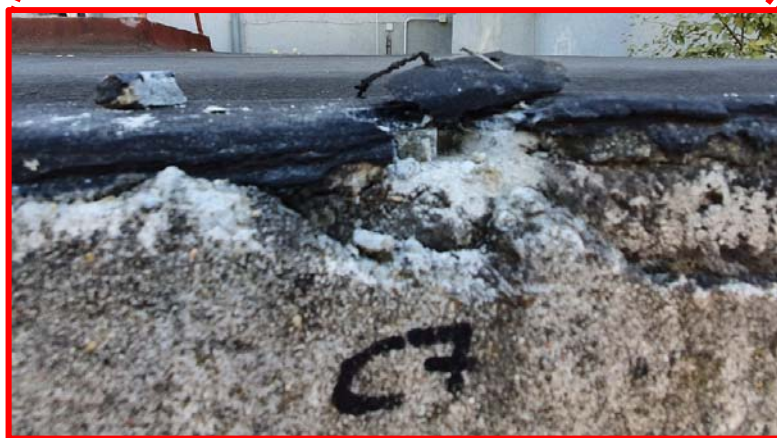
**SCHEDA CAMPIONE C7**  
**ubicazione punto di prelievo; foto punto di prelievo; codice RdP; esito analitico**

RdP 4203104-007 – ESITO: **PRESENZA DI AMIANTO CRISOTILO**
