**RIGENERAZIONE URBANA: AREA SCOLASTICA  
DISMESSA DI VIALE KENNEDY – NUOVA SEDE  
SCUOLA PRIMARIA "SALVO D'ACQUISTO" –  
PNRR M5C2.2.1 – CODICE CUP J31B21001460001**

**INTERVENTO 1 – BONIFICA AMIANTO  
FABBRICATO SCOLASTICO DISMESSO**

**Elaborato: PIANO DI CARATTERIZZAZIONE AMIANTO**

**VERIFICA E MAPPATURA PRESENZA DI  
MANUFATTI CONTENENTI AMIANTO**

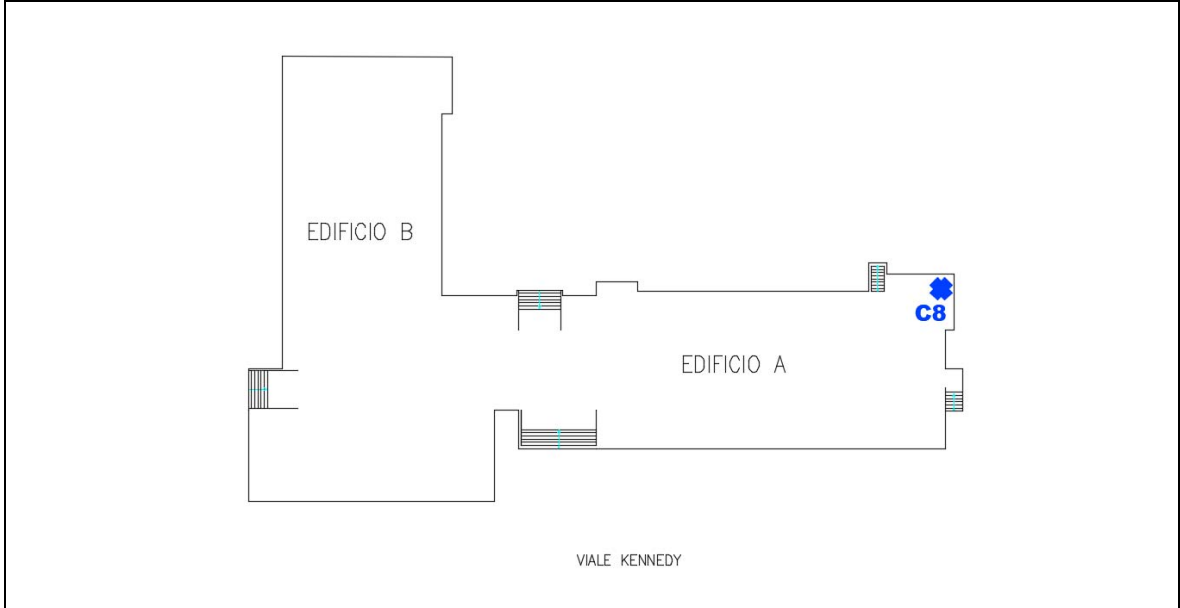
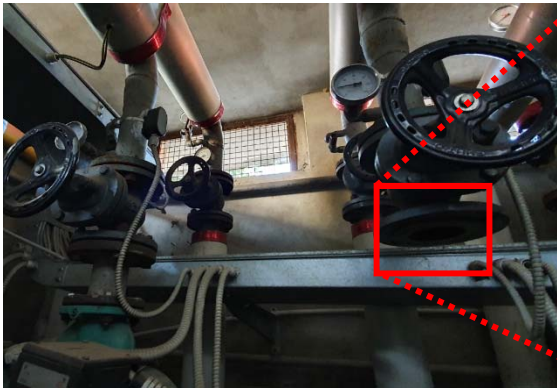
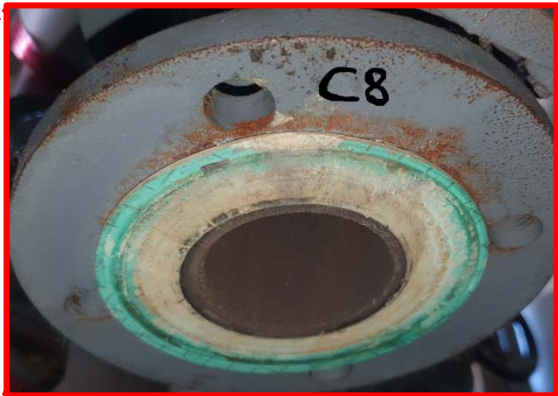
**SCHEDA CAMPIONE C8**  
**ubicazione punto di prelievo; foto punto di prelievo; codice RdP; esito analitico**

**RdP 4203104-008 – ESITO: PRESENZA DI AMIANTO CRISOTILO**

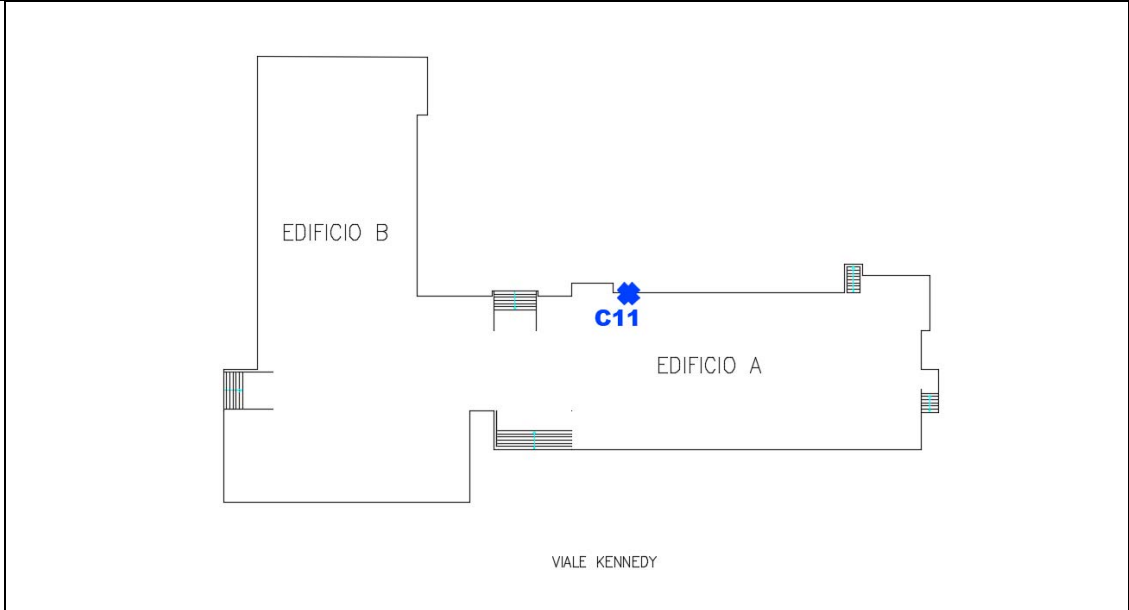
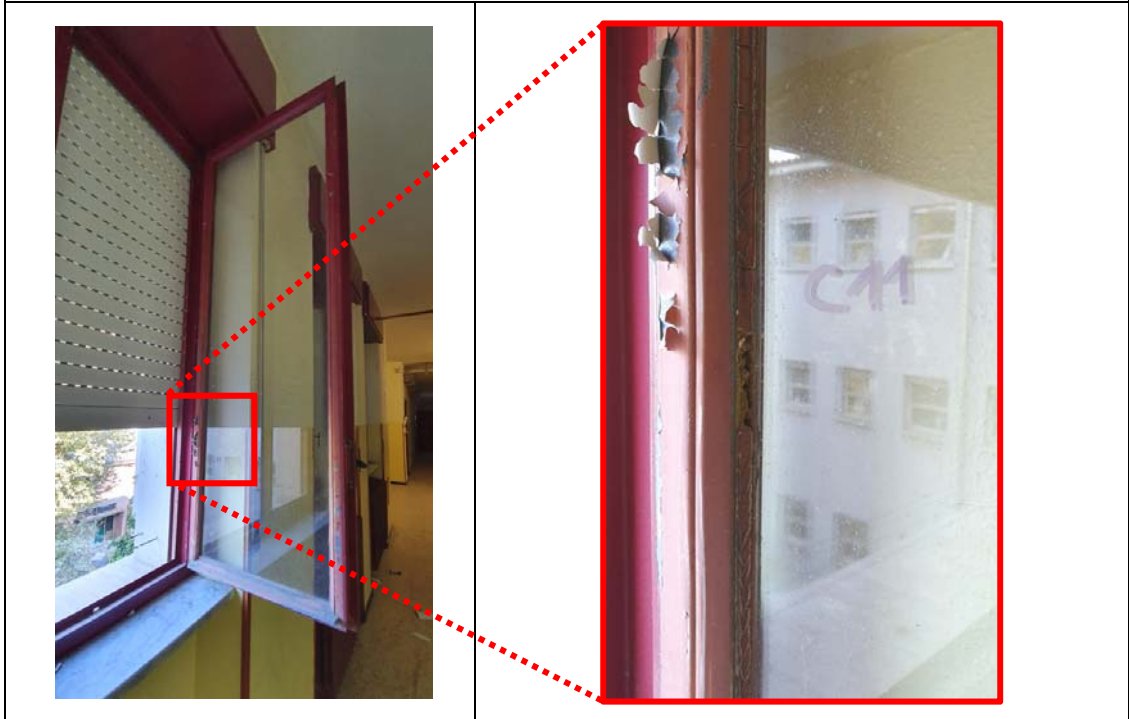
**SCHEDA CAMPIONE C11**  
**ubicazione punto di prelievo; foto punto di prelievo; codice RdP; esito analitico**

**RdP 4203104-011 – ESITO: PRESENZA DI AMIANTO CRISOTILO**
