RELAZIONE GENERALE

**INTERVENTI DI MESSA IN SICUREZZA DEL TERRITORIO
A RISCHIO IDROGEOLOGICO**

MURO PARCHEGGIO PIAZZA ANTICO LAVELLO

PROGETTO ESECUTIVO

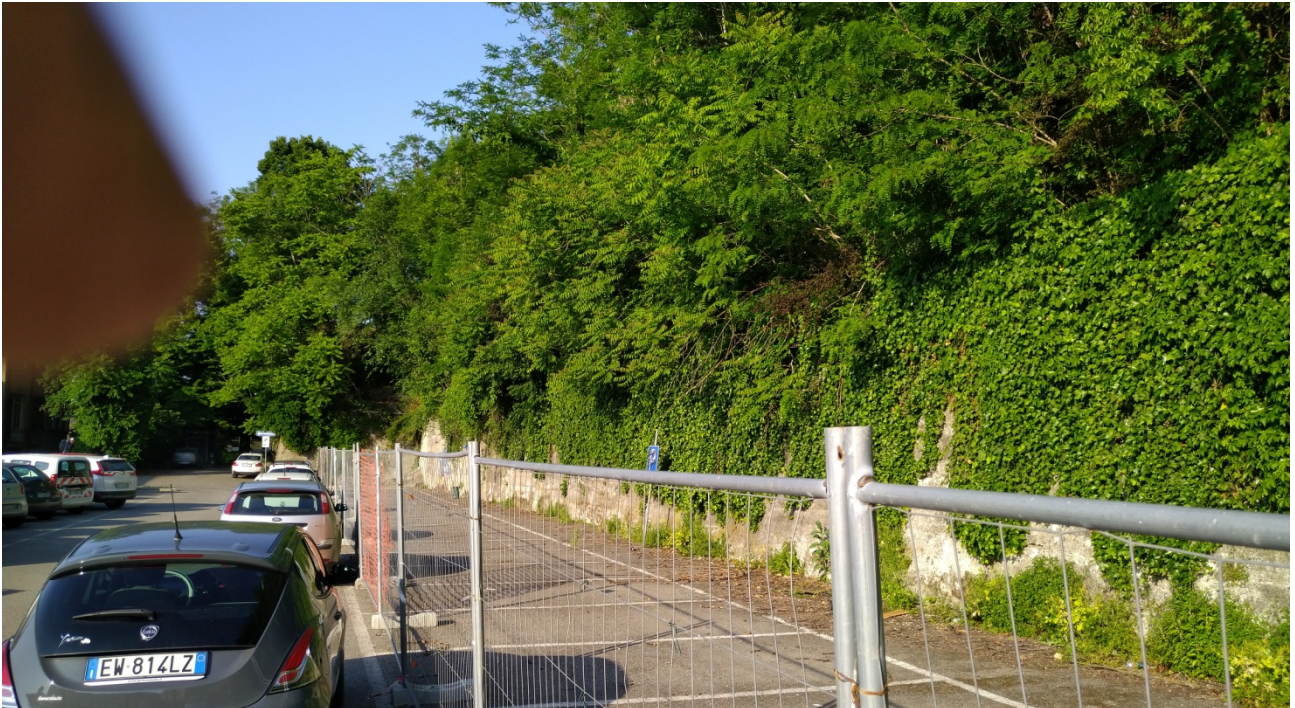
Visuale del muro e dell' area sottostante, attualmente transennata ed interdetta al traffico veicolare

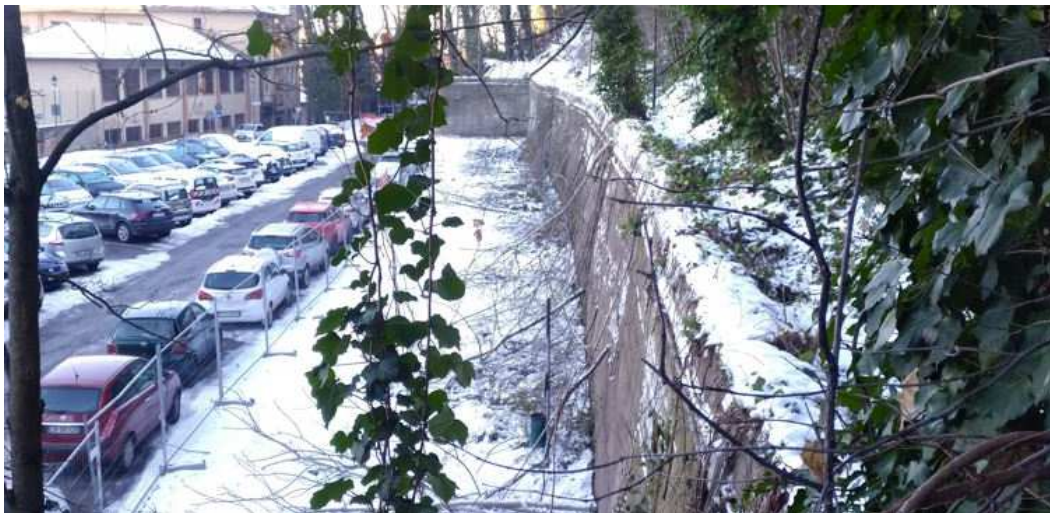
Sia dal rilievo, sia dalle analisi visive, il muro non si presenta "a piombo", ma assume nel tratto più a sinistra del prospetto, profilo quasi a piombo, nel tratto intermedio la maggior pendenza verso la montagna e nel tratto più a destra un progressivo recupero del "piombo". (le inclinazioni rilevate, rispetto alla verticale ($^{\circ}90$) vanno dagli 82 agli 88 gradi di inclinazione)

Dalla fotografia sopra allegata si può denotare il cambio continuo dell' inclinazione della parete.

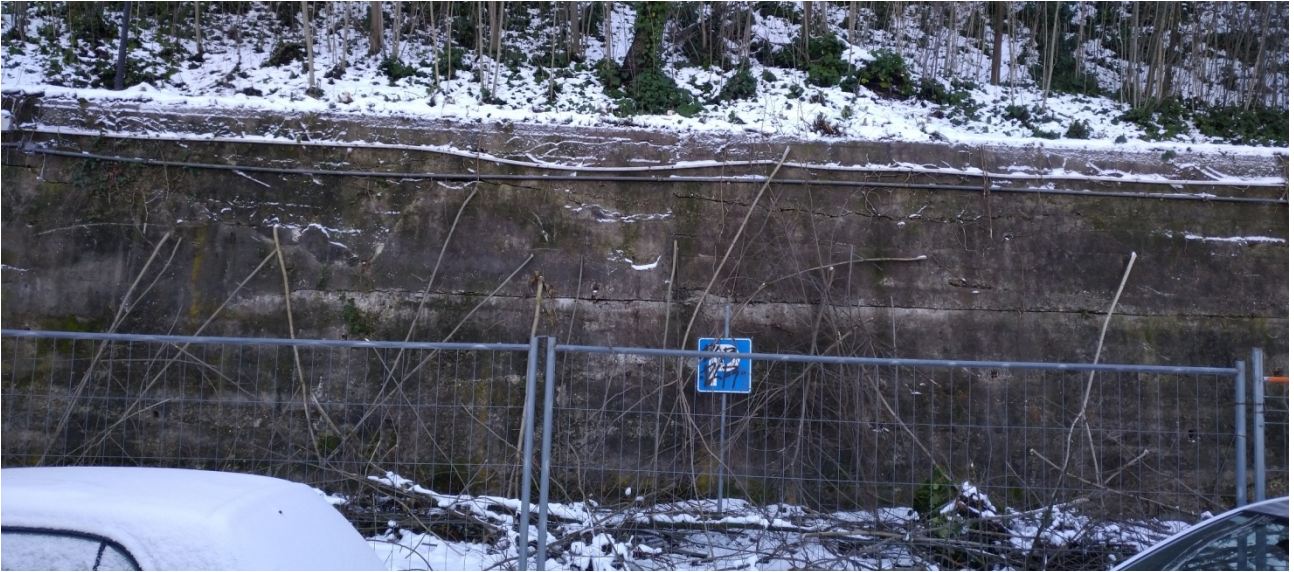
Da una analisi visiva della muratura in calcestruzzo, che si può definire “inerte” poiché non è stata rilevata armatura metallica, si denota in primis una serie di quadri fessurativi che hanno diviso in conci il muro.

La fessurazione può essere ritenuta “fisiologica” per un manufatto in calcestruzzo non armato e datato, però questo può far venire meno il concetto di “corpo rigido” che a Gravità si oppone alla spinta della terra retrostante, con una diminuzione della sicurezza intrinseca del manufatto.

Immagine rappresentativa dei quadri fessurativi

Al fine di porre in sicurezza il muro, viste le patologie sopra descritte, si è deciso di procedere al consolidamento tramite la realizzazione di un contro-muro in C.A. sp. 35 cm, connesso al muro esistente, al solo fine di stabilizzarlo e tenerlo unito, poggiante su nuova trave in C.A. con fondazione profonda su pali trivellati, per i tre sviluppi murari, pari a 88,0 + 7,30 + 19,0 m.

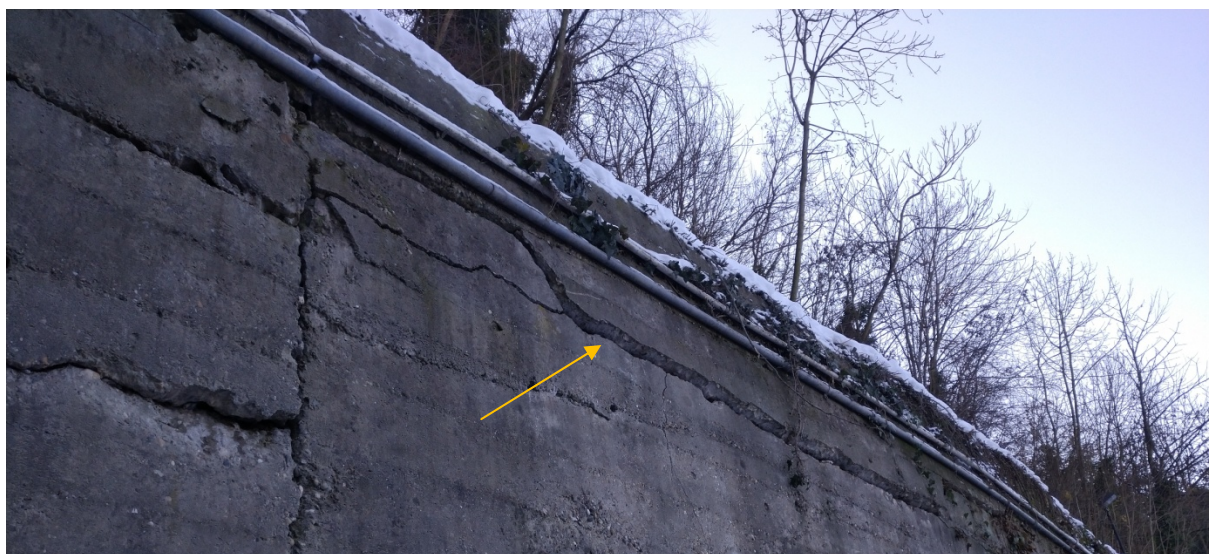
Sicuramente la parte di muro più ammalorata è quella sulla Sinistra del prospetto (sviluppo parcheggio), ovvero a Nord-Est, ove oltre a importanti quadri fessurativi vi è uno scorrimento fuori piano di alcuni conci, nella parte più sommitale.

Nella parte più a sinistra del prospetto è prevista la demolizione di una porzione più sommitale del muro, con uno sviluppo in area di circa 14 mq, per tutta la profondità del muro, ovvero 45-50 cm .

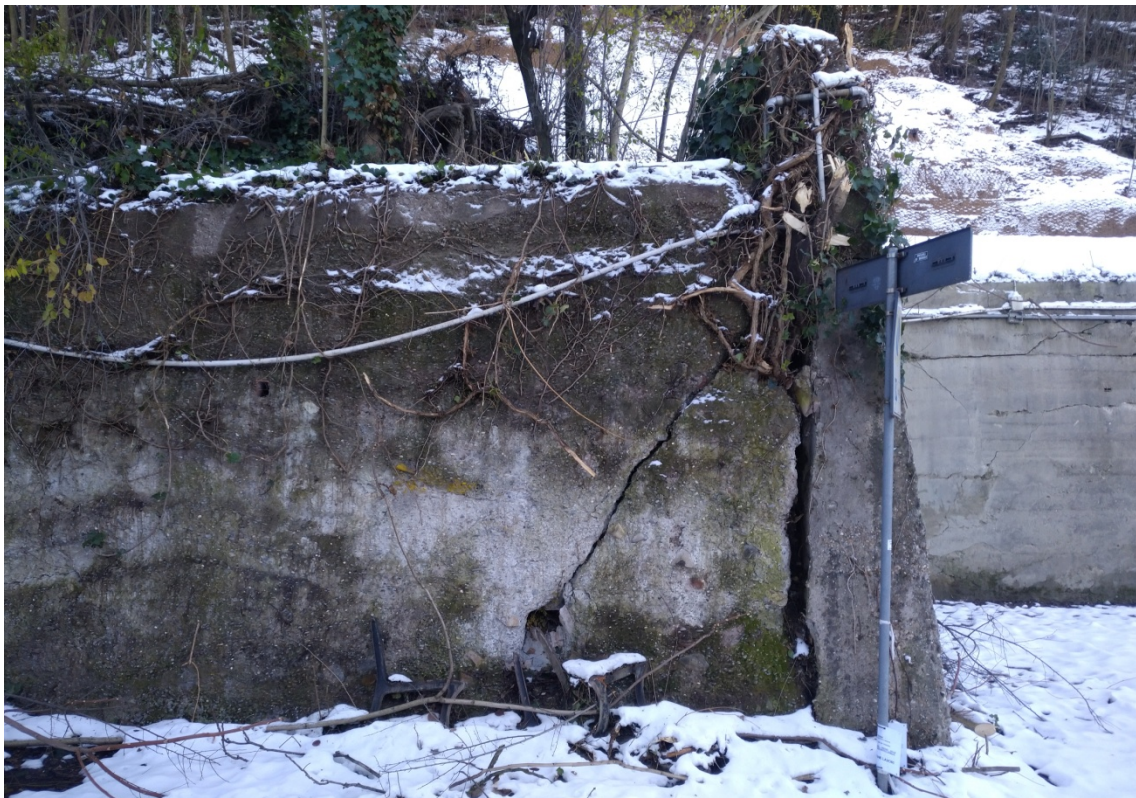
Anche nel lato più a Sinistra, nella protuberanza del piazzale, ove il muro diventa più basso, vi sono lesioni importanti.

Spalla sinistra e tratto sinistro (H 3,50) verso l' accesso al Parco M.I.

Per il tratto di muro più basso, posto più a sinistra, all'ingresso del parco, a progetto, vi è un muro di altezza variabile , ovvero dai 2,50 ai 3,55 m.

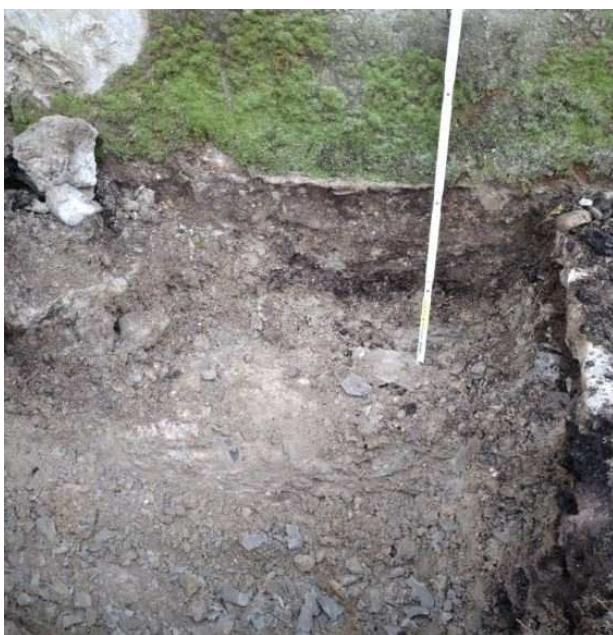
Fond. Sx (estradosso -0,40m da P.P.)

Sono state rilevate due tipologie di dente di fondazione, sul lato Sinistro vi è un aggetto di 40 cm in cls a quota 40 cm dal Piano Piazzale; sul lato destro vi è un piede aggettante di 70 cm, posto a circa 1 m di profondità.
