**RIGENERAZIONE URBANA: AREA SCOLASTICA  
DISMESSA DI VIALE KENNEDY – NUOVA SEDE  
SCUOLA PRIMARIA "SALVO D'ACQUISTO" –  
PNRR M5C2.2.1 – CODICE CUP J31B21001460001**

**INTERVENTO 1 – BONIFICA AMIANTO  
FABBRICATO SCOLASTICO DISMESSO**

**Elaborato: PIANO DI CARATTERIZZAZIONE AMIANTO**

**VERIFICA E MAPPATURA PRESENZA DI  
MANUFATTI CONTENENTI AMIANTO**

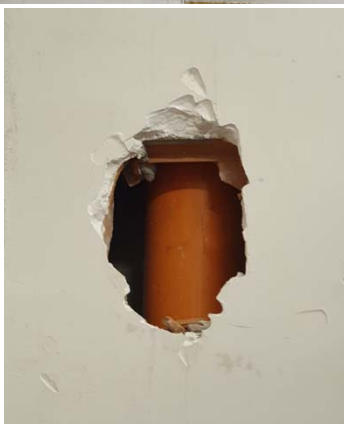
tubazioni tipo a4

- a1) dei pluviali esterni (realizzati, a seconda dei tratti, in acciaio, in plastica o in ferro),
- a2) delle tubazioni di raccolta delle acque piovane al di sotto della pavimentazione del cortile (realizzate, a seconda dei tratti, in cemento o in plastica),
- a3) delle tubazioni di adduzione e scarico delle acque, comprese quelle che corrono nelle intercapedini murarie (realizzate, a seconda dei tratti, in ferro o in plastica),
- a4) delle tubazioni afferenti all'impianto termico (realizzate in ferro).

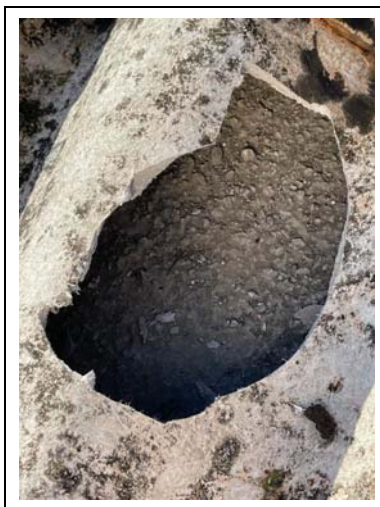
Figura 15: Foto soletta sottostante le lastre di copertura

Si sottolinea come il controllo sulle coperture degli edifici non si sia limitato alla verifica della natura delle lastre di copertura ma abbia previsto anche il controllo della eventuale presenza di guaine impermeabilizzanti al di sotto delle lastre, guaine che, per quanto verrà meglio chiarito al Par. 4.3.2, spesso in passato venivano rinforzate con fibre di amianto. Tale controllo ha dato esito negativo: la soletta in latero-cemento non risulta coperta da alcun sistema impermeabilizzante, come visibile dalla foto che segue.

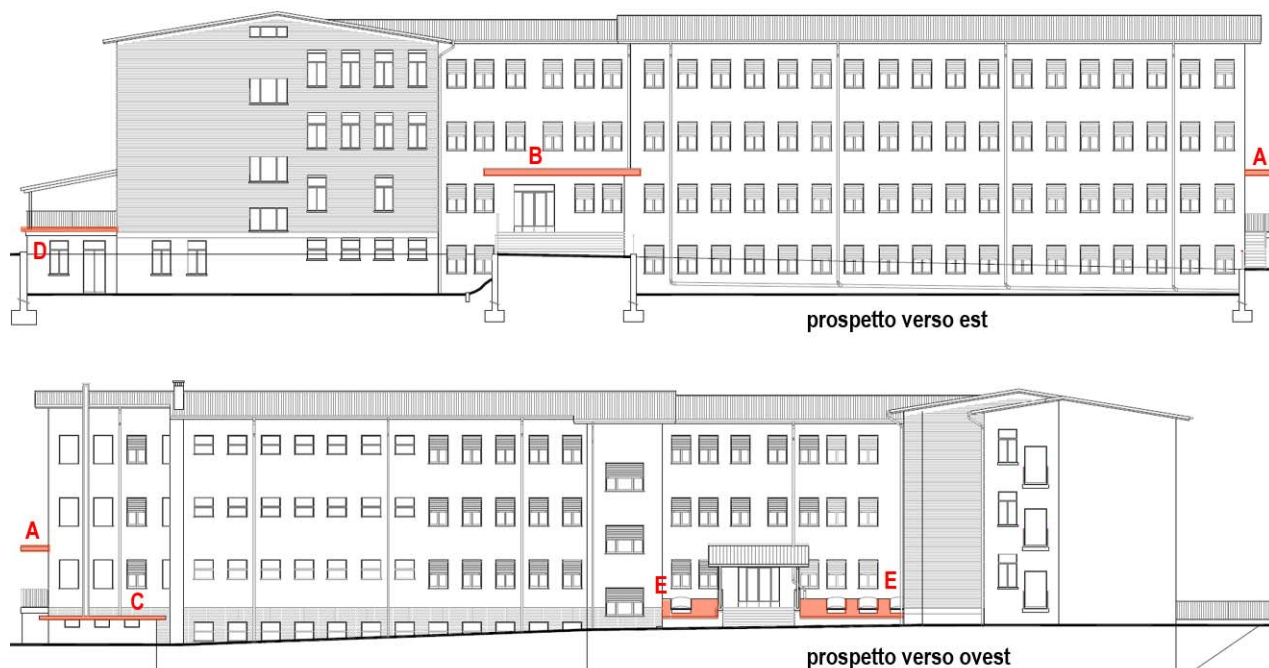
Figura 16: Prospetti con indicazione della localizzazione delle guaine impermeabilizzanti

Nei prospetti che seguono è indicata la localizzazione delle n.5 guaine su elencate.

- presenza di amianto nelle guaine bituminose a copertura della tettoia nord dell'Edificio A, a copertura della tettoia est dell'Edificio A, a copertura della centrale termica nell'angolo di nord-ovest dell'Edificio A e a copertura della sala mensa dell'Edificio B;
- presenza di amianto negli stucchi di sigillatura delle finestre dell'Edificio A, compreso il blocco di collegamento con l'Edificio B;
- presenza di amianto nelle guarnizioni di n.20 accoppiamenti flangiati presenti nella zona di nord-ovest della centrale termica;
- presenza di amianto in n.2 sfiati in copertura all'Edificio B.

Si ricorda che la presenza di manufatti contenenti amianto accertata comporta l'obbligo, ai sensi del D.M. 6.9.1994, di eseguirne la completa asportazione, nel rispetto dei criteri fissati dal medesimo Decreto nonché dal D.Lgs. 81/2008, prima della realizzazione di qualsiasi attività di demolizione.

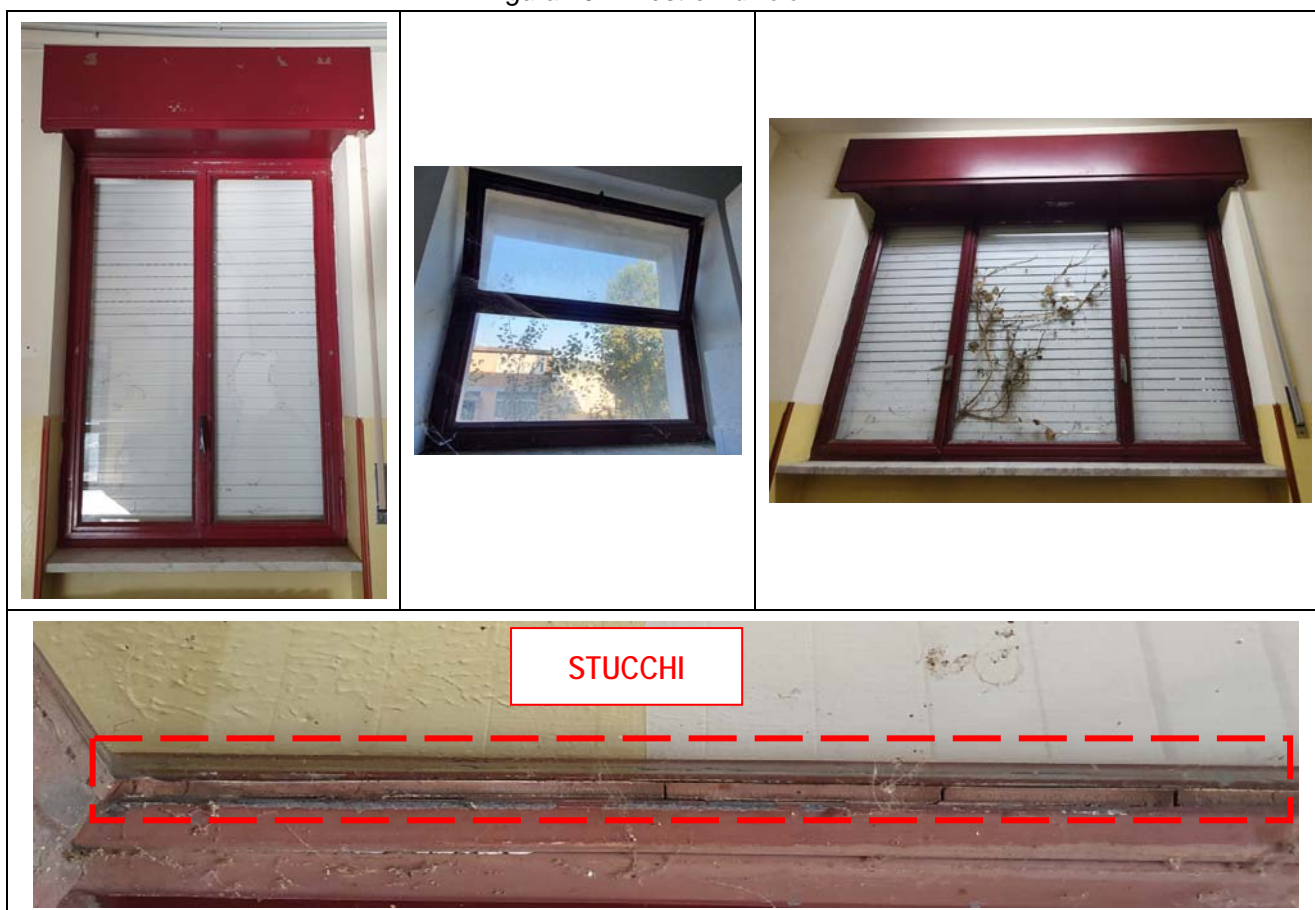
Figura 20: Finestre Edificio A

Tutte le finestre dell'Edificio A mostrano uno stucco di sigillatura tra vetro ed intelaiatura, stucco presente solo sul lato verso l'esterno e del tutto omogeneo sia all'interno delle singole finestre che tra una finestra e l'altra. Qui di seguito alcune foto dello stucco di sigillatura delle finestre dell'Edificio A.

Gli stucchi contenenti amianto riguardano le finestre dell'Edificio A. Nel prospetti che seguono sono chiarite le tipologie di finestre presenti nelle diverse porzioni dei fabbricati e per ognuna di esse viene evidenziata la presenza/assenza di mastici contenenti amianto.

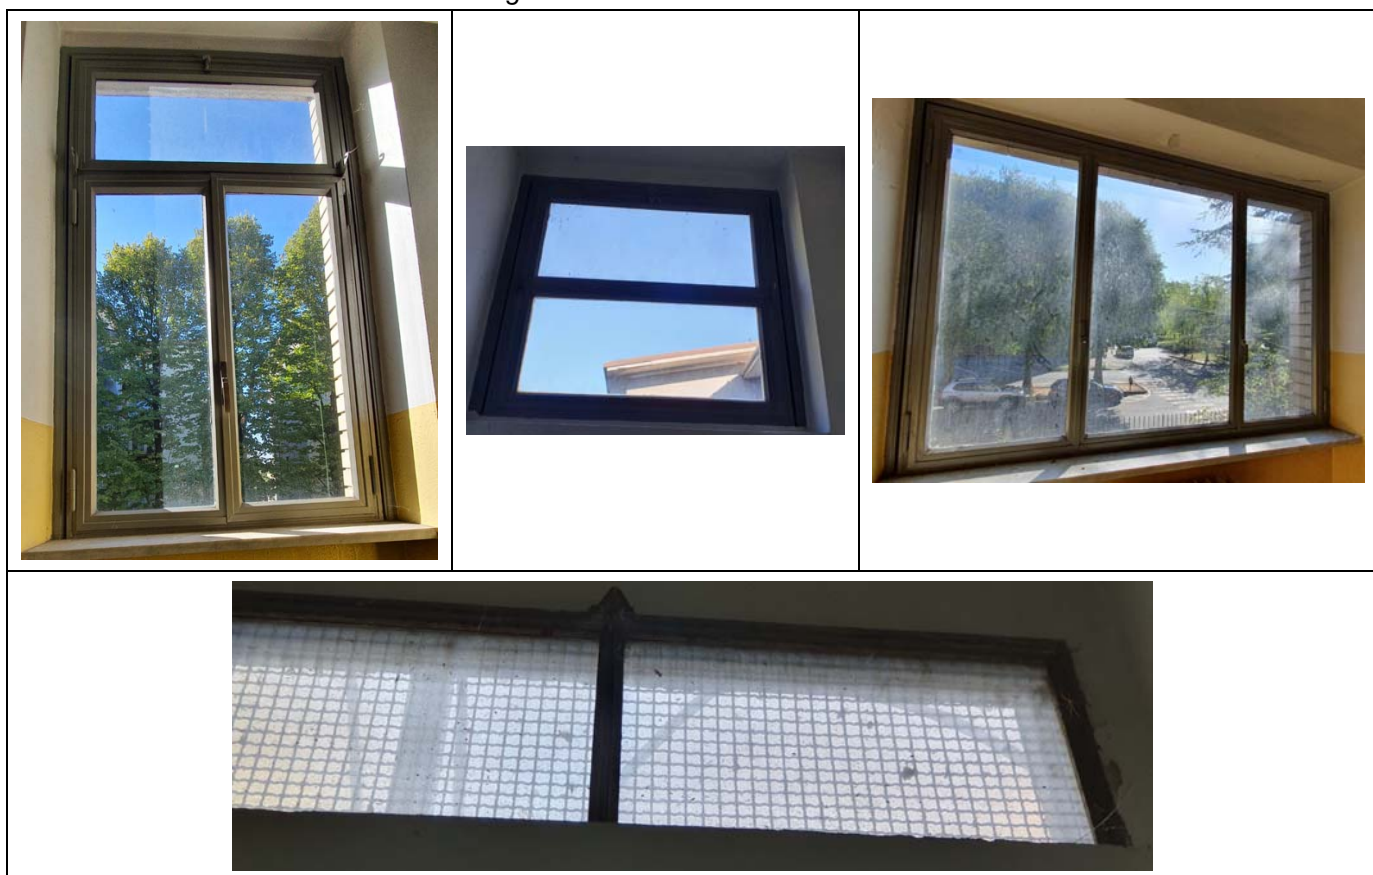
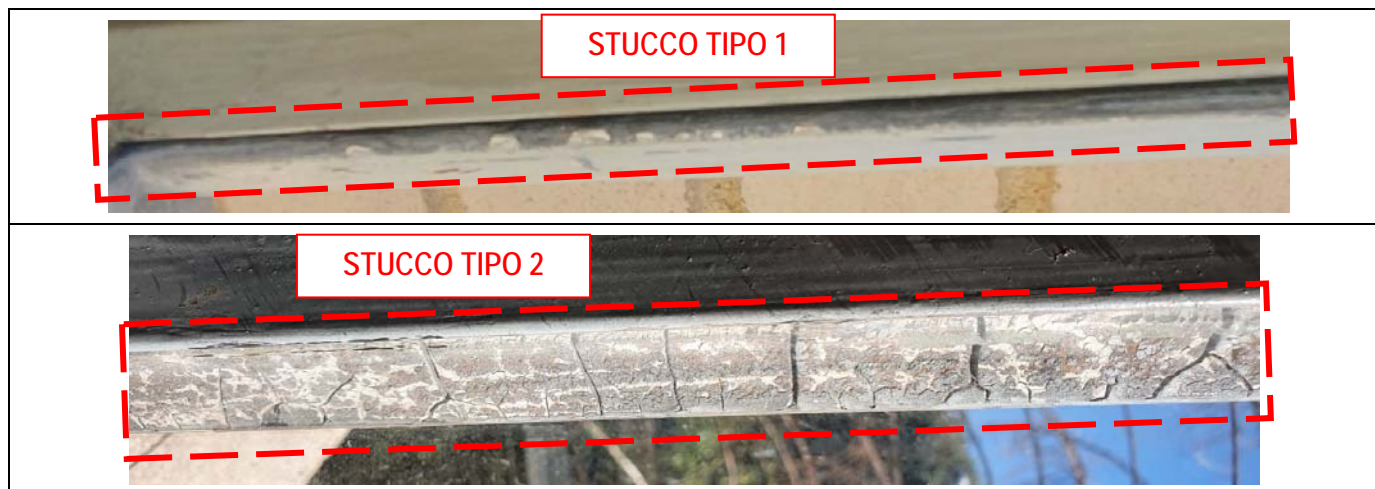
*Figura 21: Finestre Edificio B*

Tutte le finestre dell'Edificio B (con l'eccezione di quelle con infissi in alluminio che risalgono al 2003) mostrano uno stucco di sigillatura tra vetro ed intelaiatura, stucco presente quasi esclusivamente sul lato verso l'esterno, fatta eccezione per le finestre dei servizi igienici del piano semi-interrato che hanno invece lo stucco solo sul lato interno. Nel caso dell'Edificio B lo stucco presente può essere distinto in n.2 diverse tipologie, entrambe mostrate nelle foto che seguono; in particolare: in alcuni casi le finestre mostrano solo gli stucchi del tipo 1 sotto mostrato, mentre in altri casi presentano sia gli stucchi di tipo 1 che quelli di tipo 2.

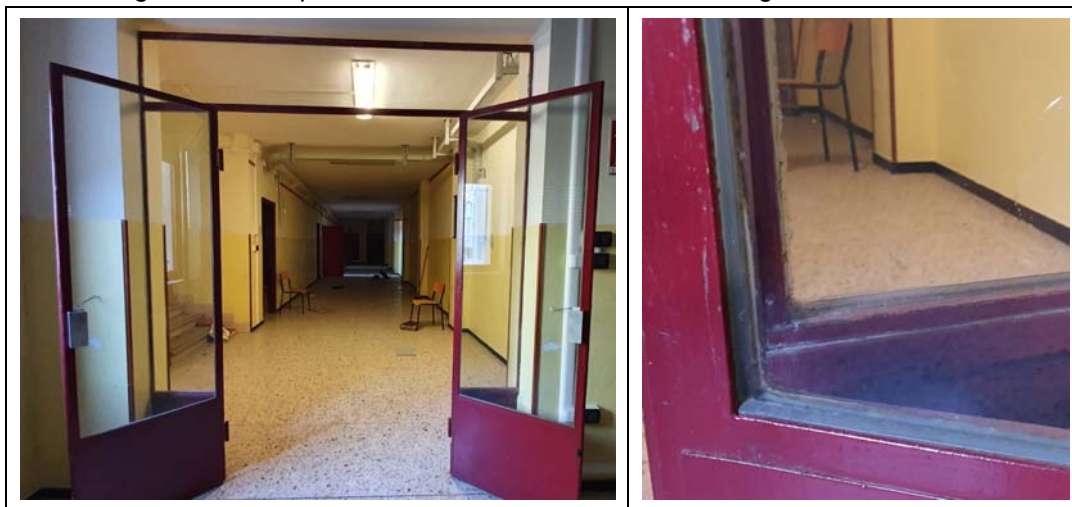
Figura 22: Foto porte a vetri interne all'Edificio A con sigillature in silicone

Si fa presente che le porte vetrate interne all'Edificio A, sebbene appaiano simili alle finestre del medesimo fabbricato, non hanno stucchi di sigillatura, ma unicamente bordature in silicone.

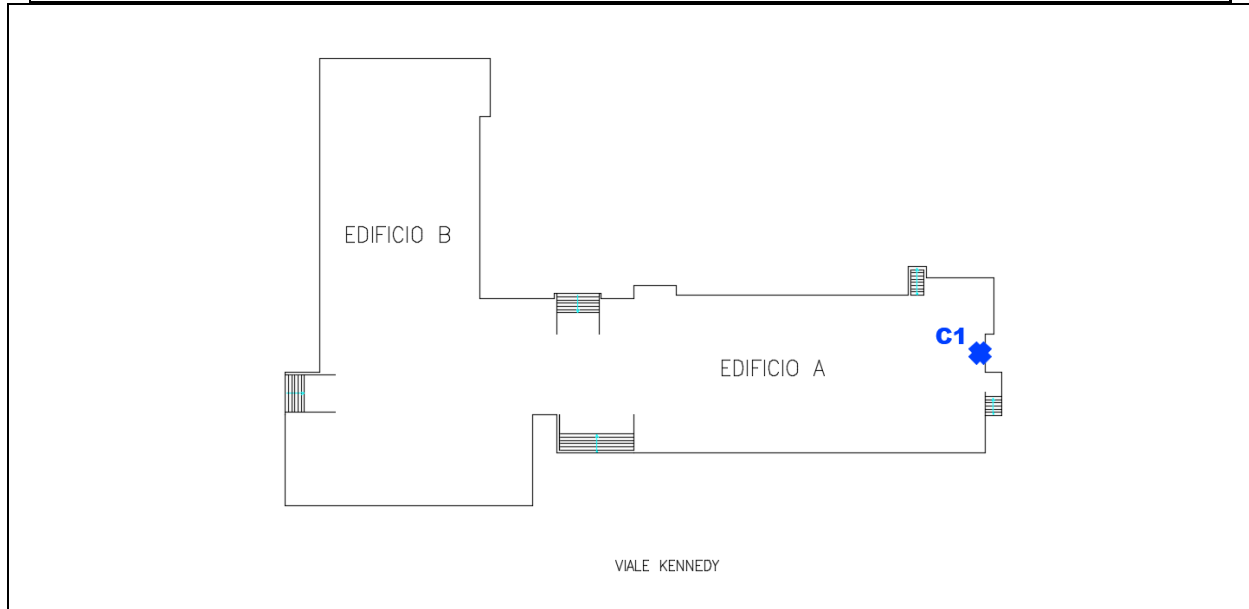
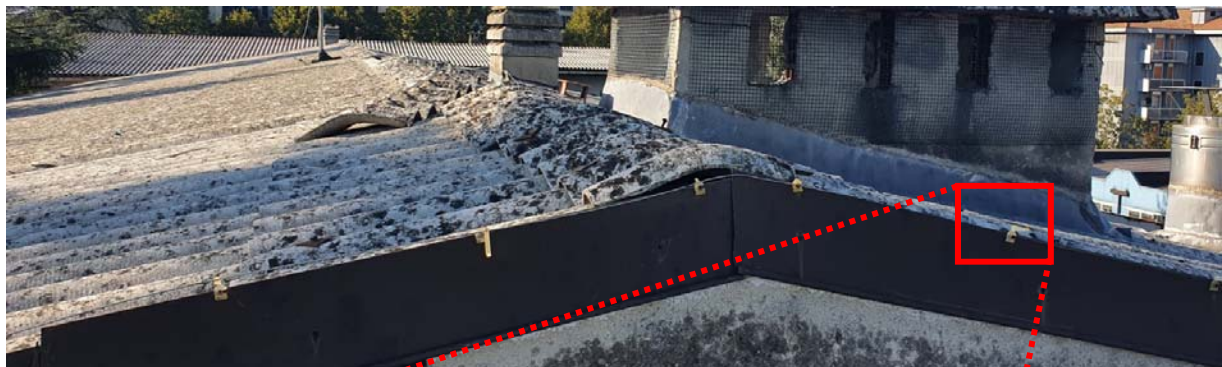
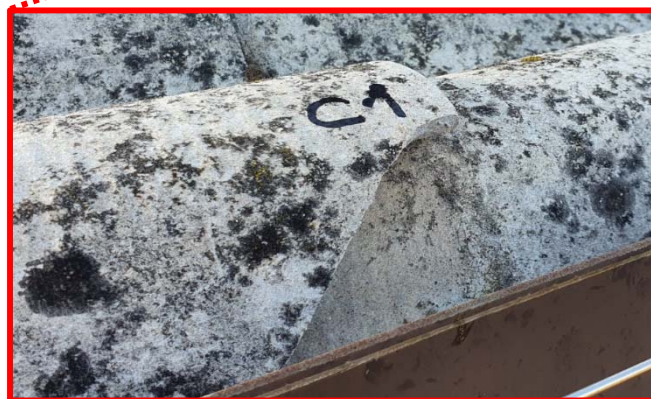
**SCHEDA CAMPIONE C1**  
**ubicazione punto di prelievo; foto punto di prelievo; codice RdP; esito analitico**

RdP 4203104-001 – ESITO: **AMIANTO ASSENTE**

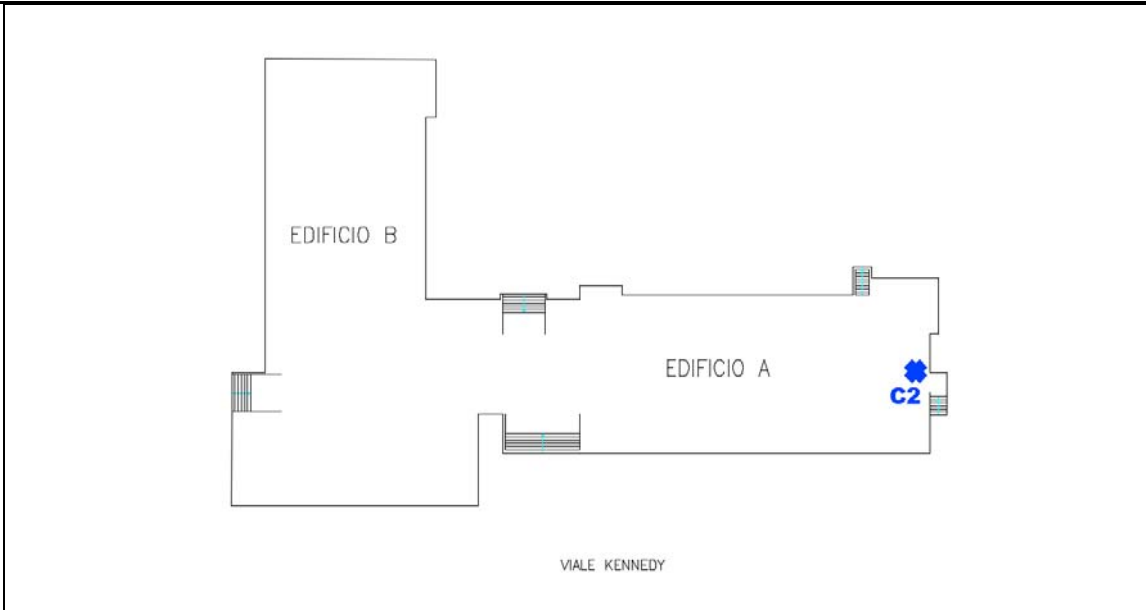
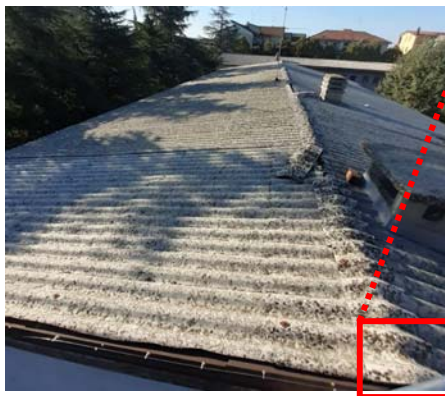
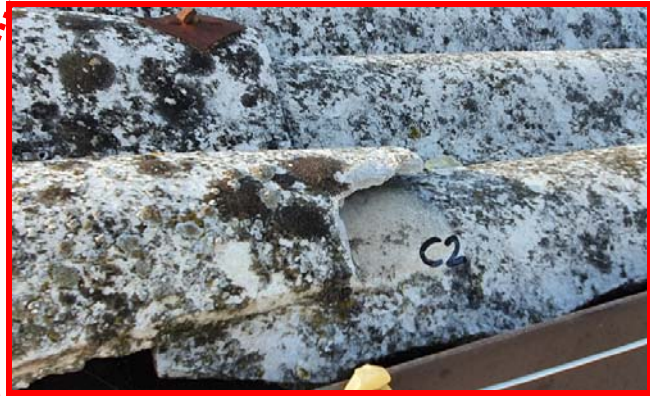
**SCHEDA CAMPIONE C2**  
**ubicazione punto di prelievo; foto punto di prelievo; codice RdP; esito analitico**

**RdP 4203104-002 – ESITO: AMIANTO ASSENTE**

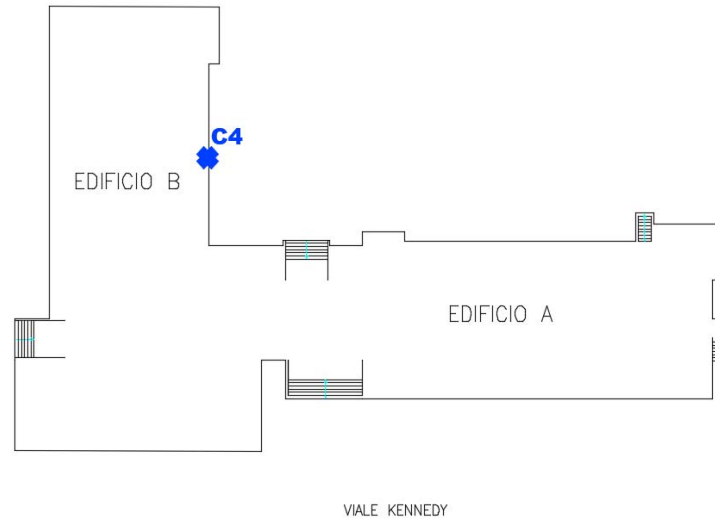
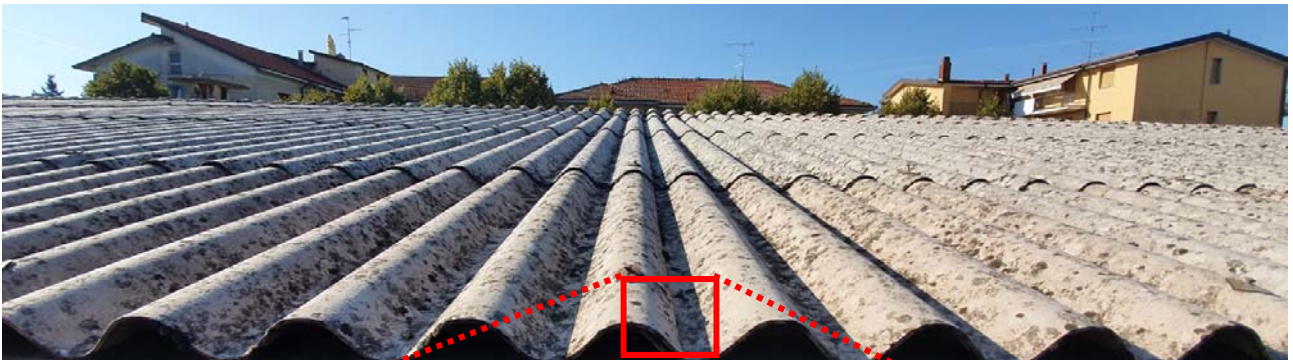
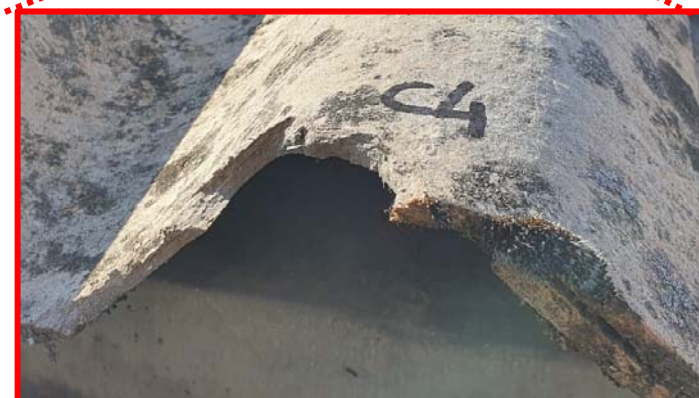
**SCHEDA CAMPIONE C4**  
**ubicazione punto di prelievo; foto punto di prelievo; codice RdP; esito analitico**

RdP 4203104-004 – ESITO: **AMIANTO ASSENTE**

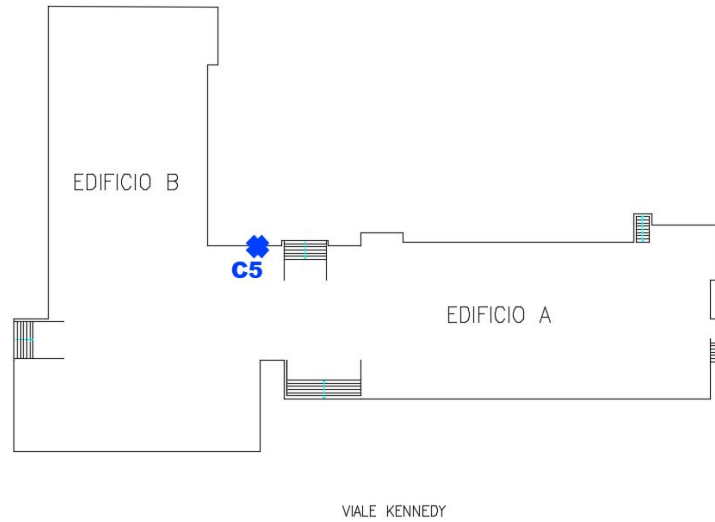
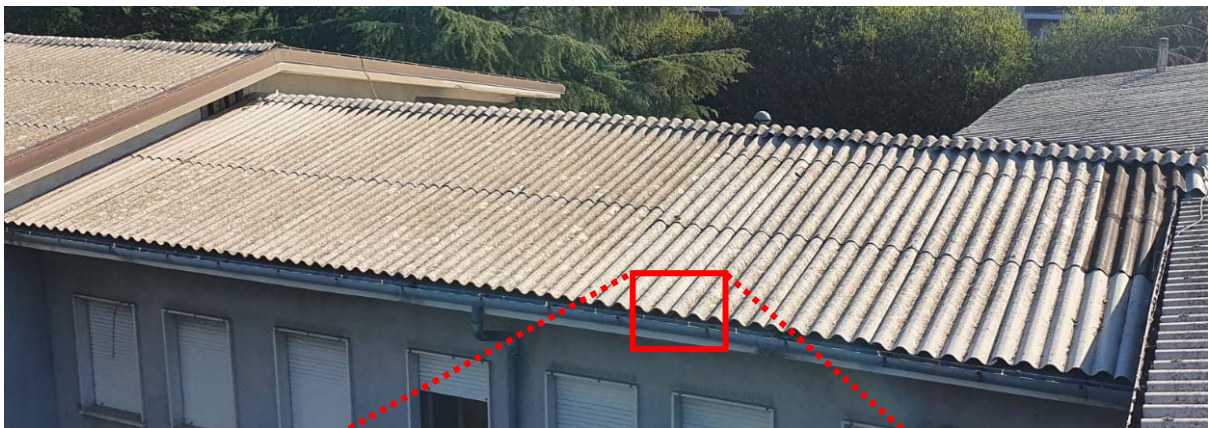
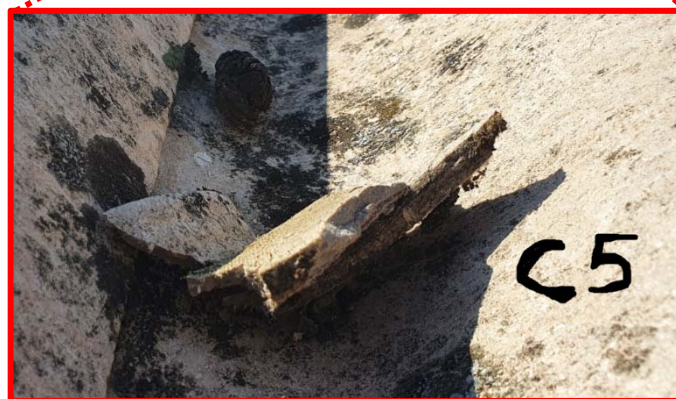
**SCHEDA CAMPIONE C5**  
**ubicazione punto di prelievo; foto punto di prelievo; codice RdP; esito analitico**

RdP 4203104-005 – ESITO: AMIANTO ASSENTE

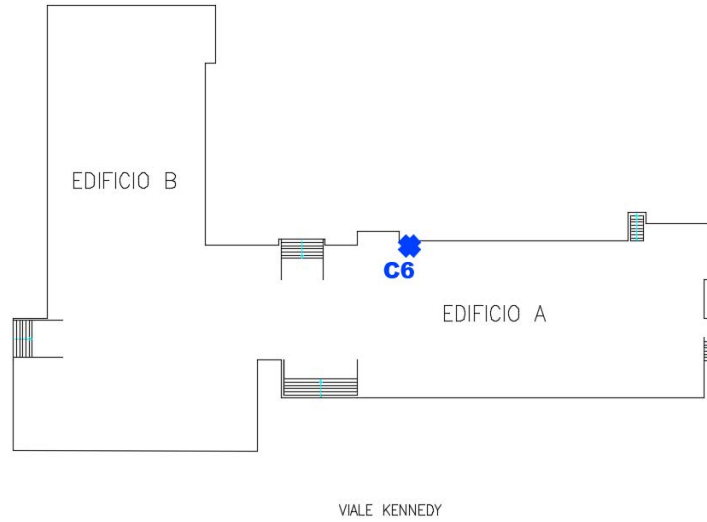
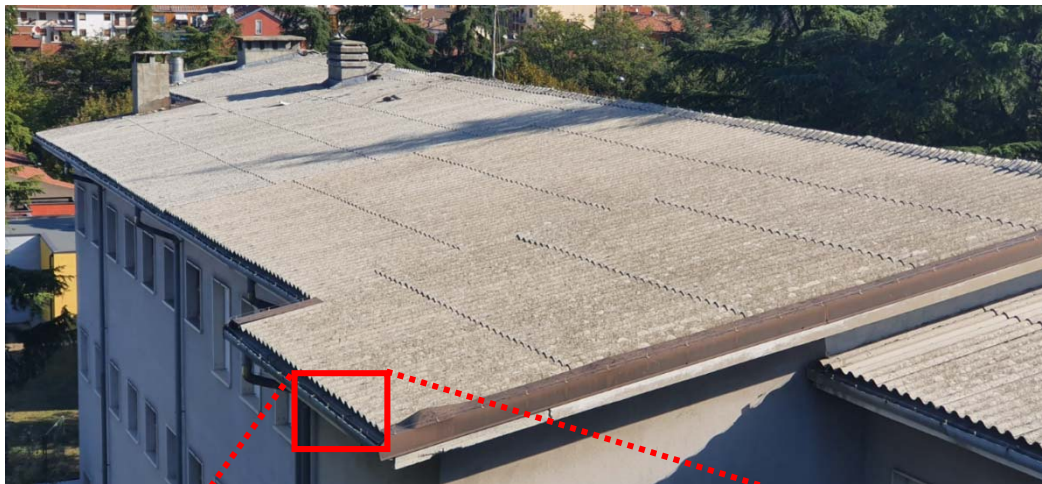
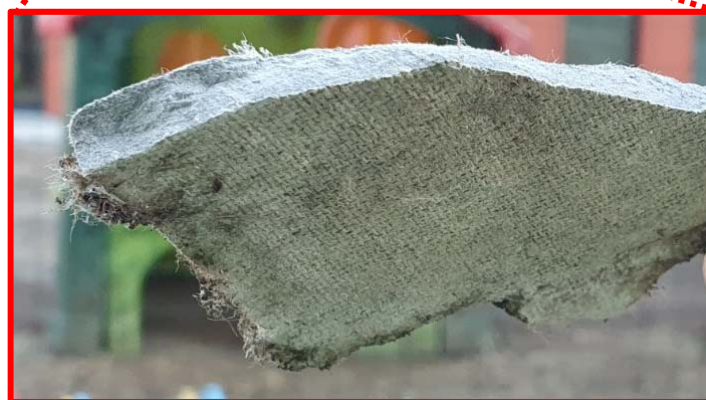
**SCHEDA CAMPIONE C6**  
**ubicazione punto di prelievo; foto punto di prelievo; codice RdP; esito analitico**

RdP 4203104-006 – ESITO: **AMIANTO ASSENTE**

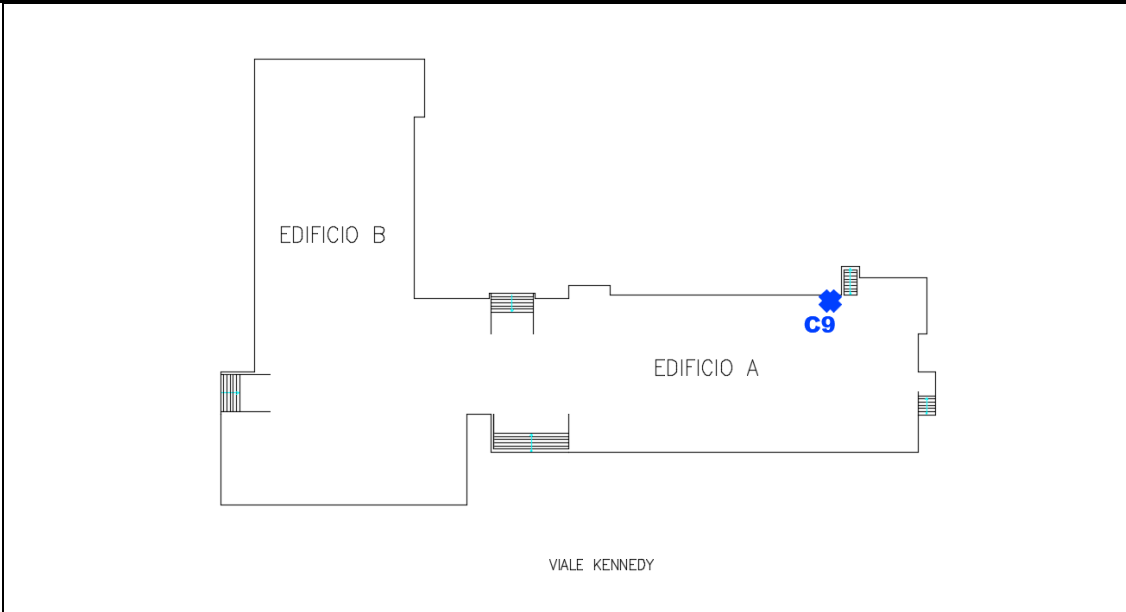
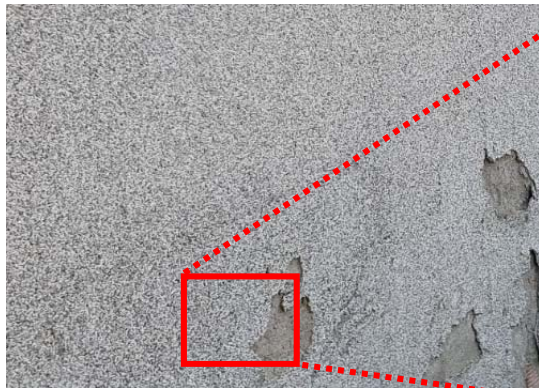
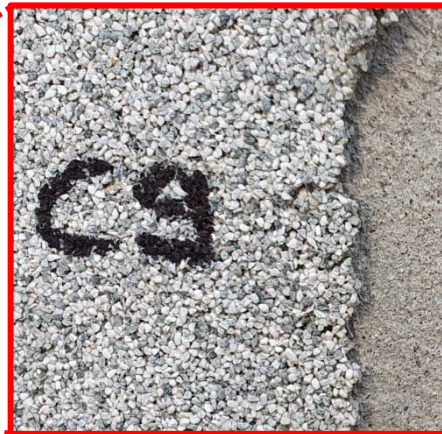
**SCHEDA CAMPIONE C9**  
**ubicazione punto di prelievo; foto punto di prelievo; codice RdP; esito analitico**

**RdP 4203104-009 – ESITO: AMIANTO ASSENTE**

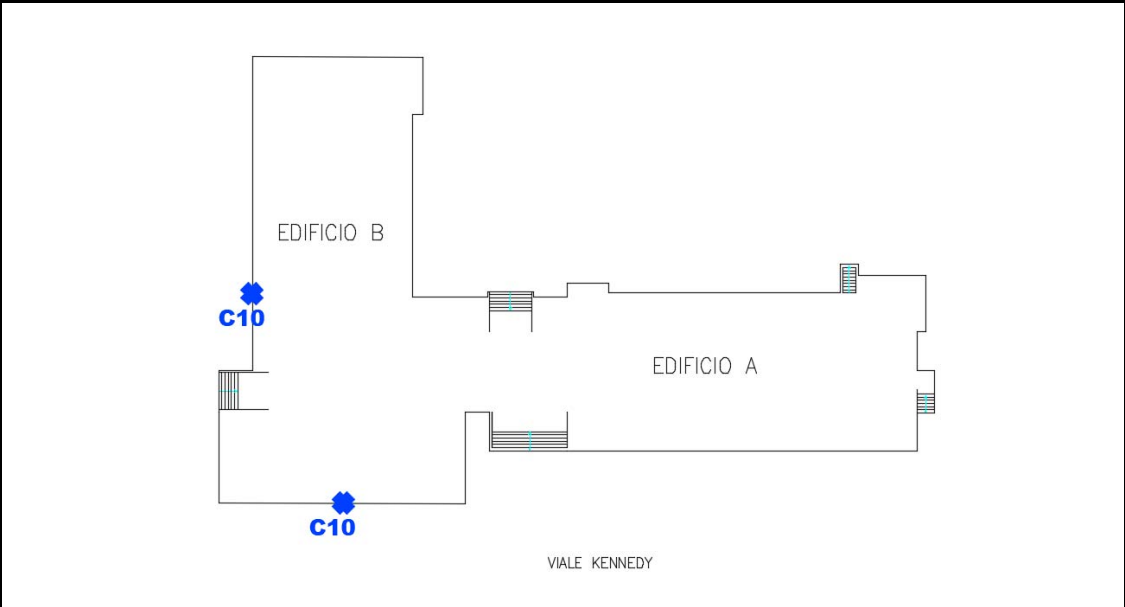
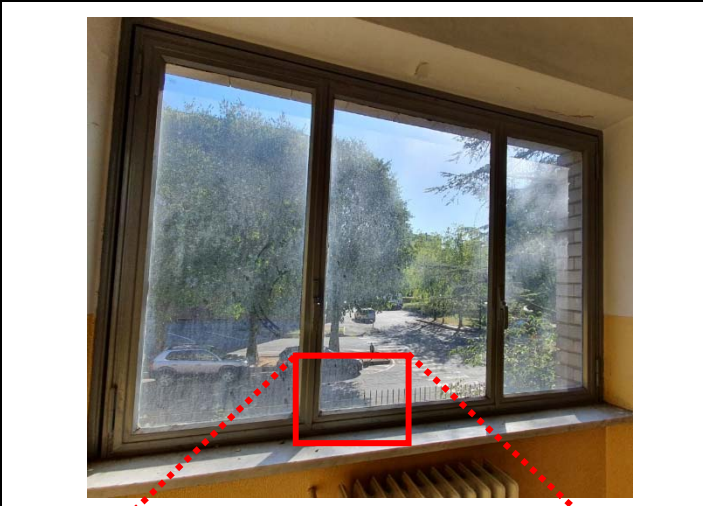
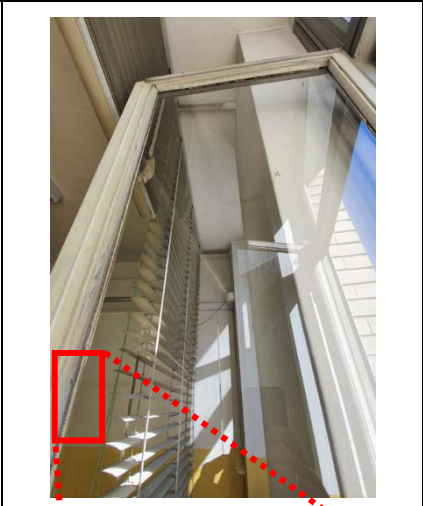
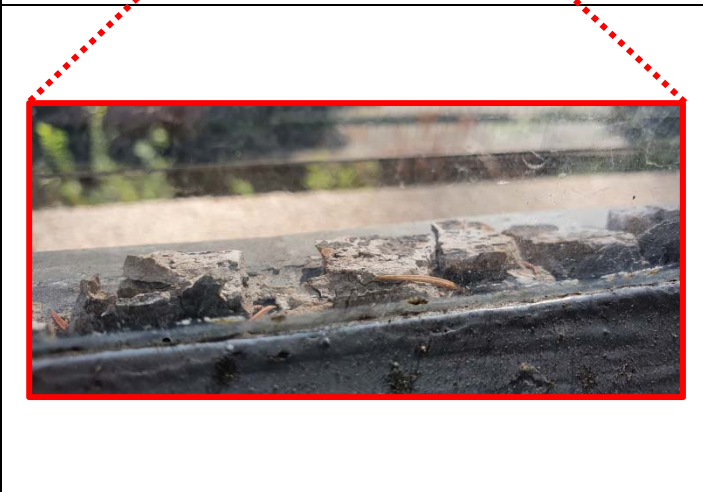
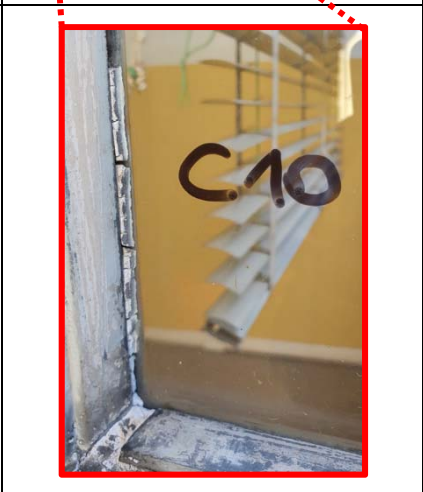
**SCHEDA CAMPIONE C10**  
**ubicazione punto di prelievo; foto punto di prelievo; codice RdP; esito analitico**

RdP 4203104-010 – ESITO: **AMIANTO ASSENTE**
