RELAZIONE GENERALE

**INTERVENTI DI MESSA IN SICUREZZA DEL TERRITORIO
A RISCHIO IDROGEOLOGICO**

MURO PARCHEGGIO PIAZZA ANTICO LAVELLO

PROGETTO ESECUTIVO

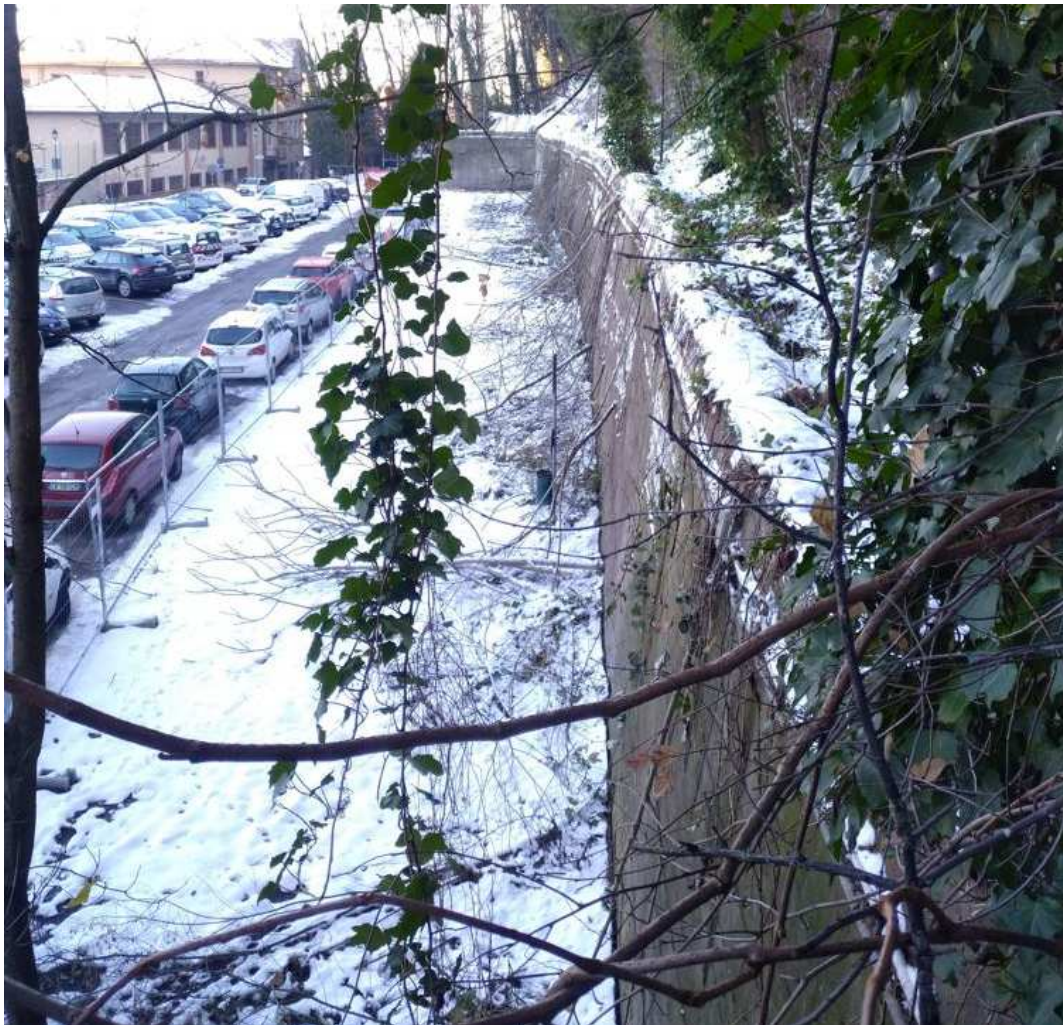
Visione del muro dalla sommità della spalla Dx

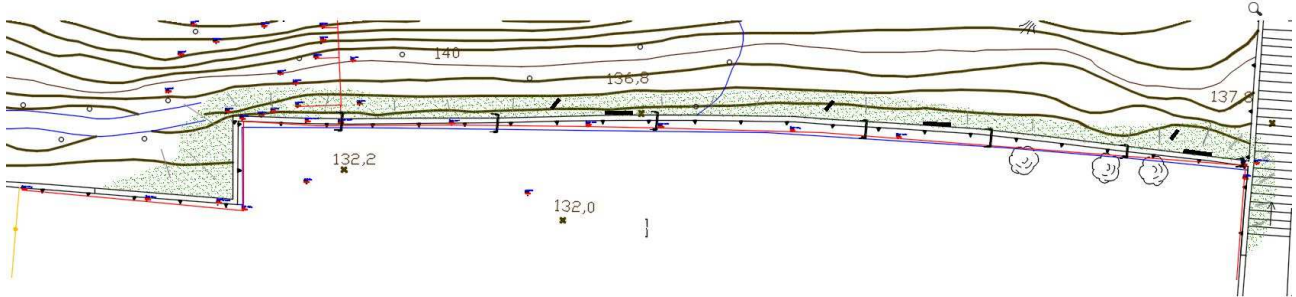
Rilievo del Manufatto – PIANTA

Dal rilievo, come dall' aerofotogrammetrico comunale, si denota un andamento non perfettamente rettilineo del muro, che assume un andamento circolare di grande raggio.

Il muro, nell' area di parcheggio, misura una altezza dal Piano Piazzale di circa 4,55 m, per uno sviluppo longitudinale di circa 88 m, poi vi è un lato ortogonale di profondità circa 7,50m ed un tratto più basso, di altezza compresa tra 2,40 e 3,50 m, di sviluppo 19 m, nel lato più a sinistra.

Sia dal rilievo, sia dalle analisi visive, il muro non si presenta "a piombo", ma assume nel tratto più a sinistra del prospetto, profilo quasi a piombo, nel tratto intermedio la maggior pendenza verso la montagna e nel tratto più a destra un progressivo recupero del "piombo". (le inclinazioni rilevate, rispetto alla verticale ($^{\circ}90$) vanno dagli 82 agli 88 gradi di inclinazione)
