**RIGENERAZIONE URBANA: AREA SCOLASTICA
DISMESSA DI VIALE KENNEDY – NUOVA SEDE
SCUOLA PRIMARIA "SALVO D'ACQUISTO" – PNRR
M5C2.2.1 – CODICE CUP J31B21001460001**

INTERVENTO 2 – DEMOLIZIONE DEL FABBRICATO SCOLASTICO DISMESSO

Progetto esecutivo

RELAZIONE TECNICO ILLUSTRATIVA

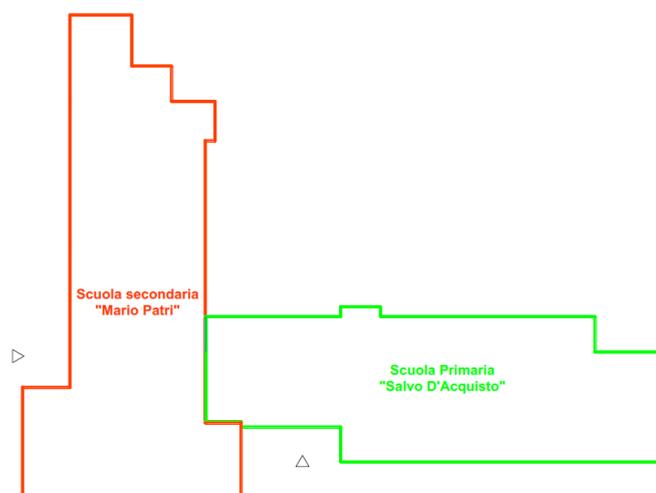
Figura 3 – Suddivisione in pianta delle due unità scolastiche

Come è possibile notare, il fabbricato, nel suo complesso, ha una forma a L con variazioni di livello e carichi aggiunti, pertanto risulta abbastanza irregolare dal punto di vista strutturale.

Tuttavia la suddivisione delle unità scolastiche non coincide con la suddivisione gli edifici dal punto di vista strutturale.

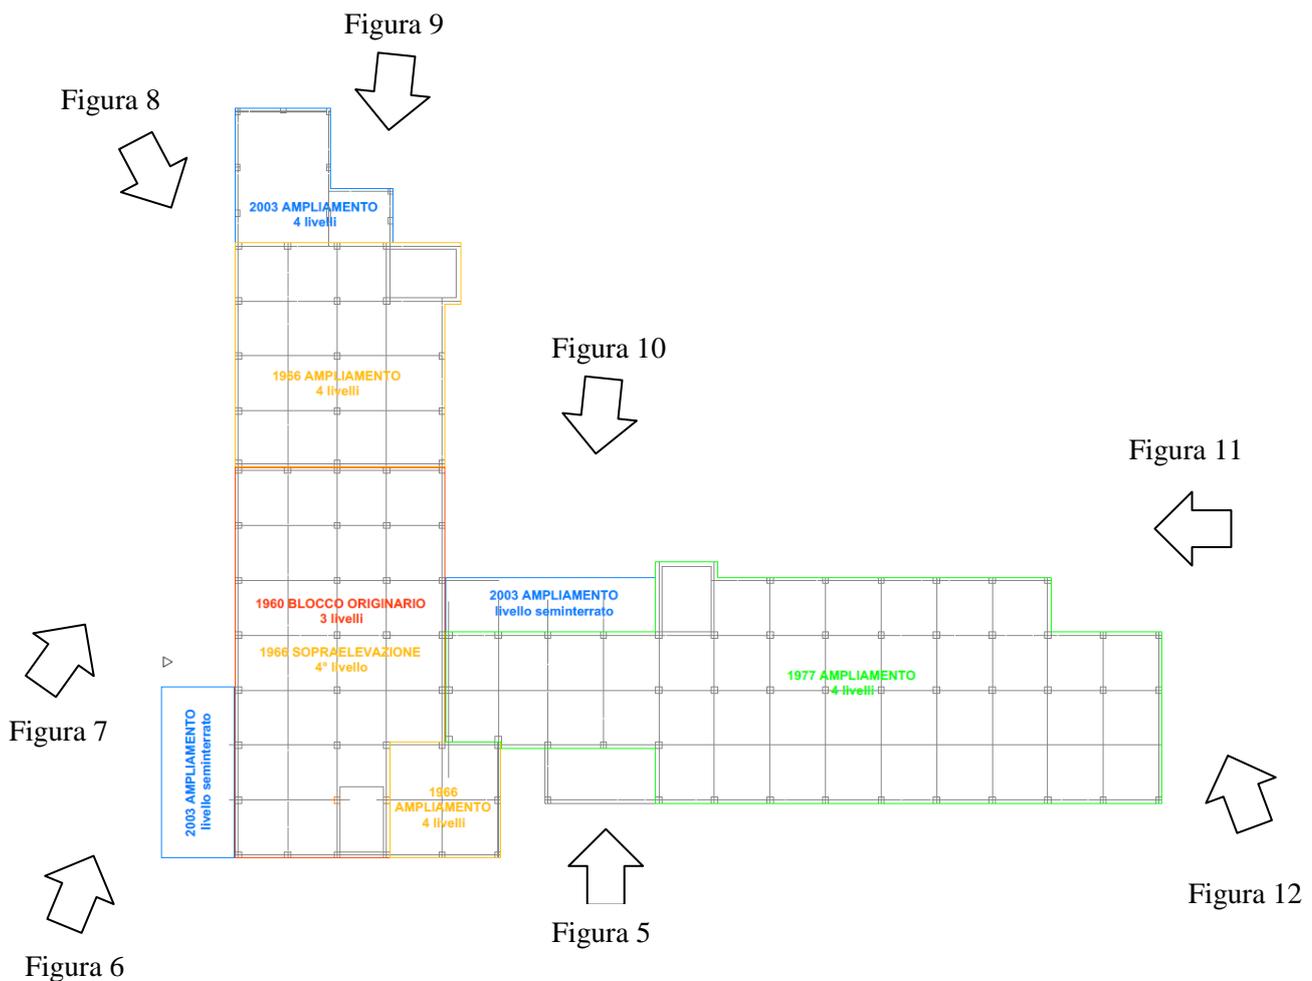
Figura 4 – Evoluzione storica del fabbricato con punti di vista delle foto seguenti

- ✓ Blocco originario “Mario Patri” 3 livelli: 1960;
- ✓ Ampliamento e sopraelevazione 4° livello “Mario Patri”: 1966;
- ✓ Ampliamento e realizzazione “Salvo D’Acquisto” 4 livelli: 1977;
- ✓ Ampliamento al livello seminterrato e all’edificio “Mario Patri”: 2003.

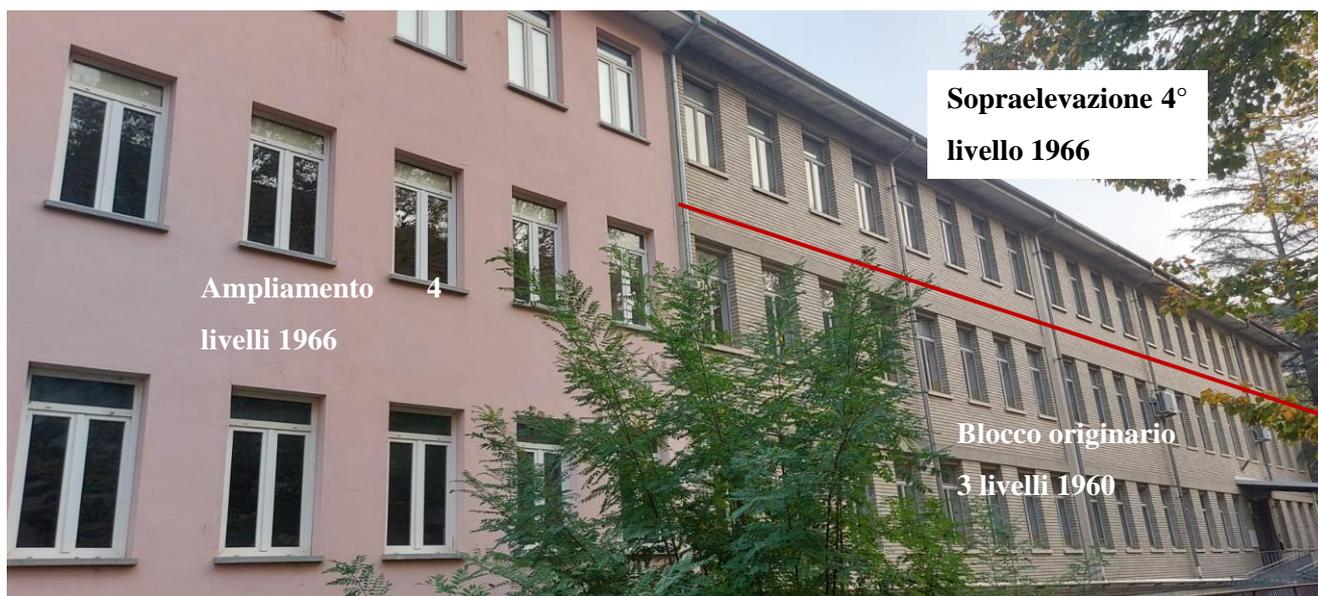
Figura 8 – Vista edificio lato sud con indicazione blocchi strutturali

Si riportano di seguito alcune immagini con l’indicazione dei blocchi costruiti nei vari periodi.

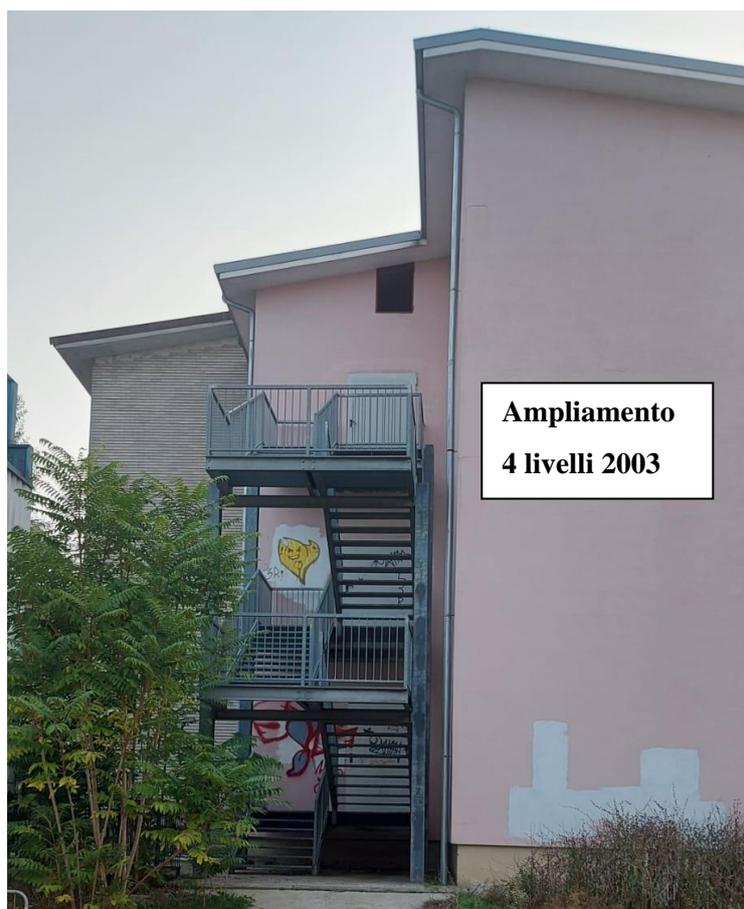
Figura 9 – Vista edificio lato ovest con indicazione blocchi strutturali

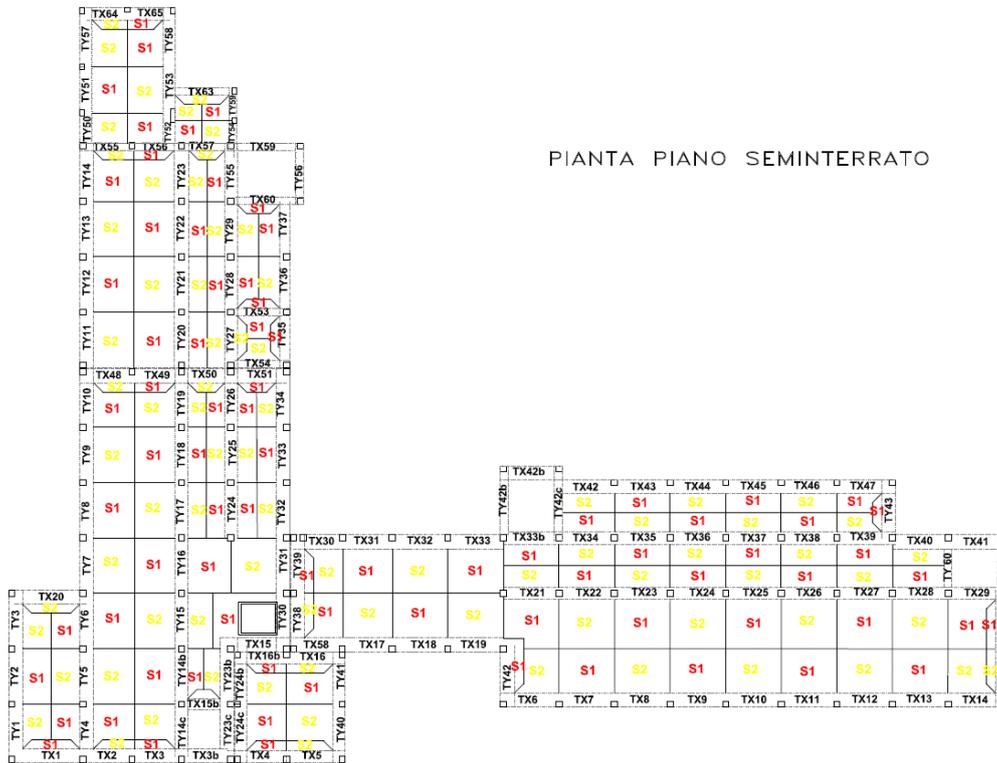
Figura 13 – Evidenza travi e solai piano seminterrato

Lo schema strutturale si sviluppa con una maglia regolare di pilastri e travi realizzate in spessore di solaio, mentre i vani scala e ascensore sono realizzati con setti murari, quelli delle scale in muratura semipiena e cordoli in c.a. e quello ascensore in c.a. (da quanto è stato possibile dedurre); le scale sono in parte realizzate con soletta in c.a. e in parte con solaio in latero-cemento (a seconda della porzione di fabbricato) e poggiano sulle travi di piano e sui cordoli dei setti murari in corrispondenza della quota del pianerottolo.

Si riporta di seguito la distribuzione delle travi nei vari orizzontamenti, desunta sempre dallo studio di vulnerabilità, utile allo scopo di individuare i giunti e gli elementi strutturali in fase di demolizione, ma anche per la quantificazione del ferro ai fini della computazione.

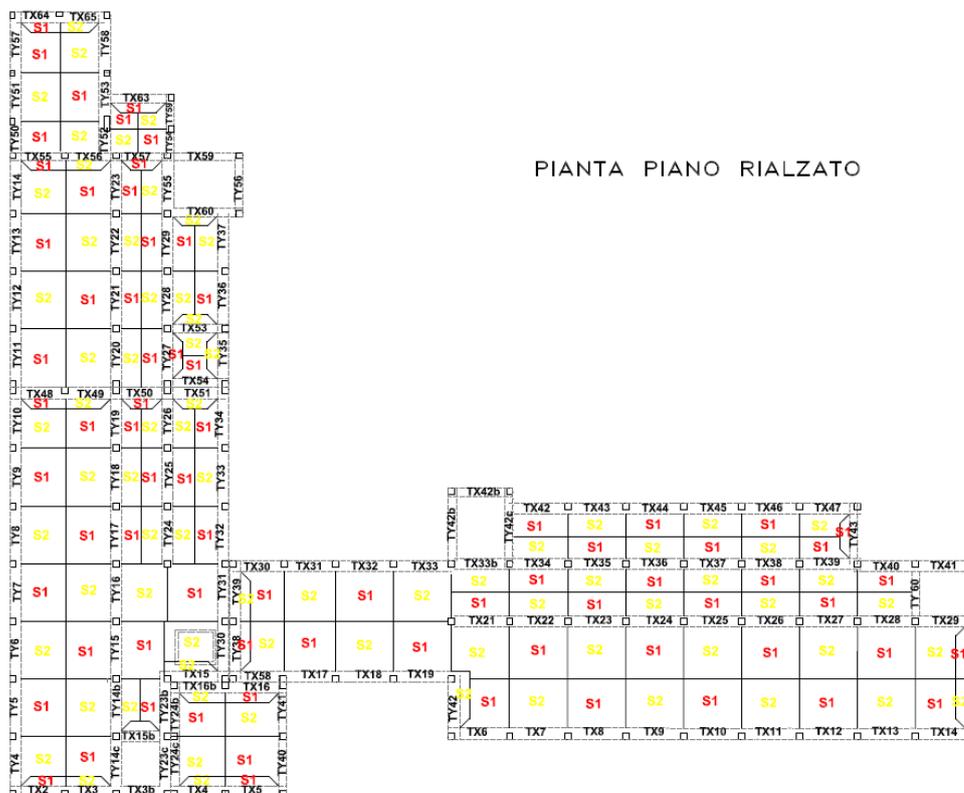
Figura 14 – Evidenza travi e solai piano rialzato

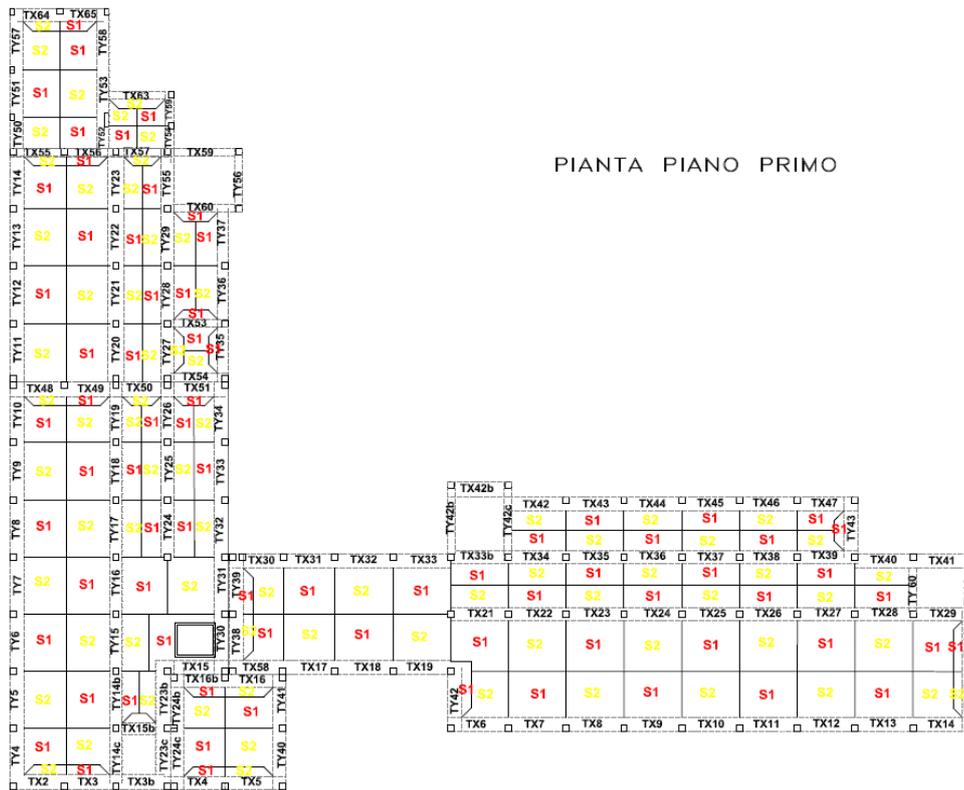
PIANTA PIANO PRIMO

Figura 15 – Evidenza travi e solai piano primo

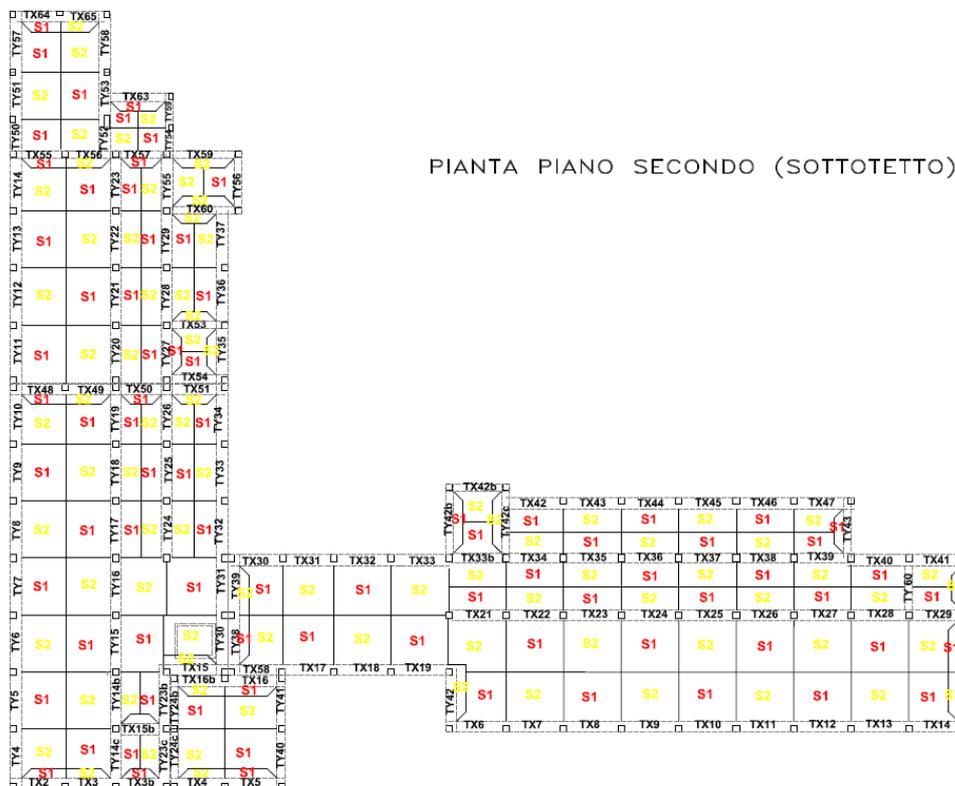
PIANTA PIANO SECONDO (SOTTOTETTO)

Figura 16 – Evidenza travi e solai piano secondo
